**ANALISIS TERJADINYA INSIDEN *CRANE* PATAH DALAM
KEGIATAN BONGKAR MUAT PADA MV. NORD KANMON DI
TANJUNG KAMPEH *ANCHORAGE***

**PROGRAM PENDIDIKAN DIPLOMA IV PELAYARAN
POLITEKNIK ILMU PELAYARAN MAKASSAR
TAHUN 2022**

Skripsi

To : **WK WEBSTER (INTERNATIONAL) PTE LTD**
Attn : Mr. Aaron Wee Ya Lun
Date : 17 January 2021
Pages : 16 (sixteen)) + Attachments
Your Ref : TBA
Subject : **MV. NORD KANMON – CRANE NO. 2 BENDED AND DAMAGE ON 13 JANUARY 2021**

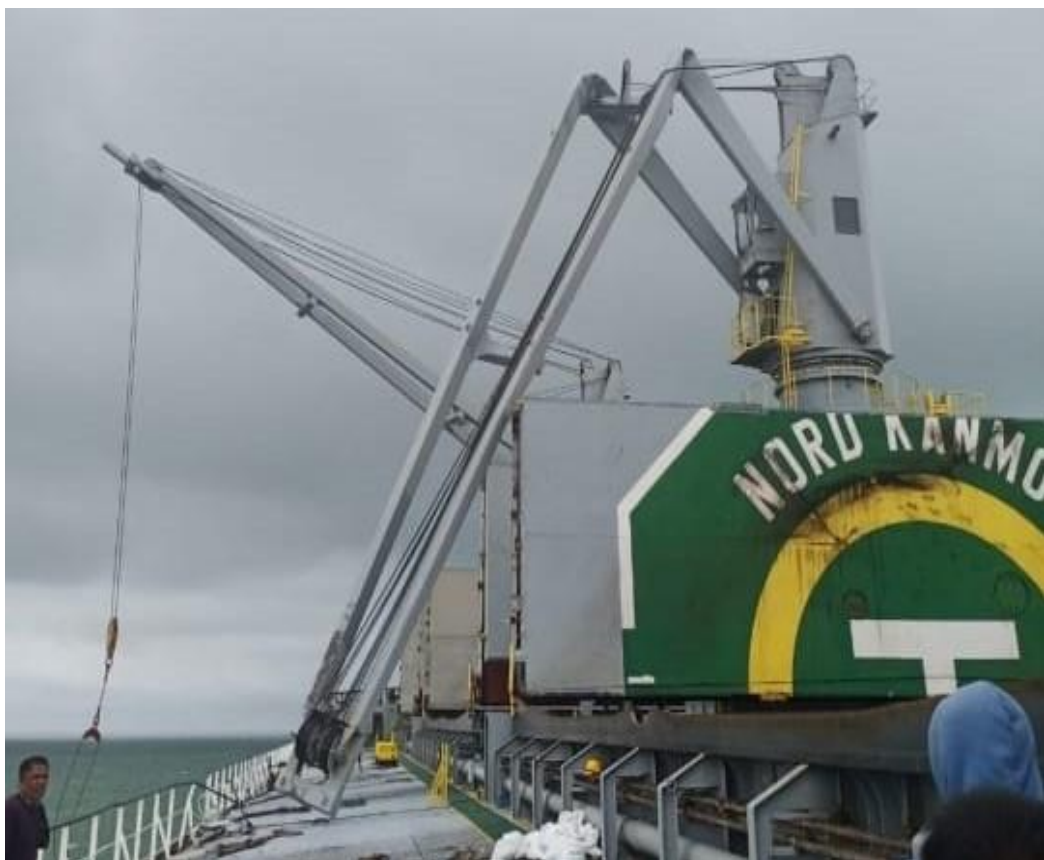
Berikut gambar kondisi *crane* nomor 2 setelah insiden;

Gambar 4.6 Kondisi *Crane* Patah Pada MV. NORD KANMON

- The JIB crane no. 2 was bent/ deformed/ buckled/ crippled at about 10 meters from Jib bearing at crane house.
- Hoisting wire and luffing wire was found dent/ flattened due to hit the Jib when fell down.
- Grab crane no. 2 was found dented/ deformed on its bucket, bent on its tie rods and twisted, Hydraulic and mechanism system damage (could not be operated).
- Railing - port side around frame 130 - 135 was found broken at around 4.6 meter.

4. Based on above condition, a note was set out on form ATT of survey record that the no. 2 deck crane is out of use until the permanent repair and conduct load test in order to prove the crane performance of safe working load capacity.

4.5 As per Master information, the Ship Owner will perform the dry docking at China or Singapore for SS Survey including replacement of JIB crane no. 2 after completed cargo discharging at China. Estimated the dry docking will be on about Mid of February - May 2021.

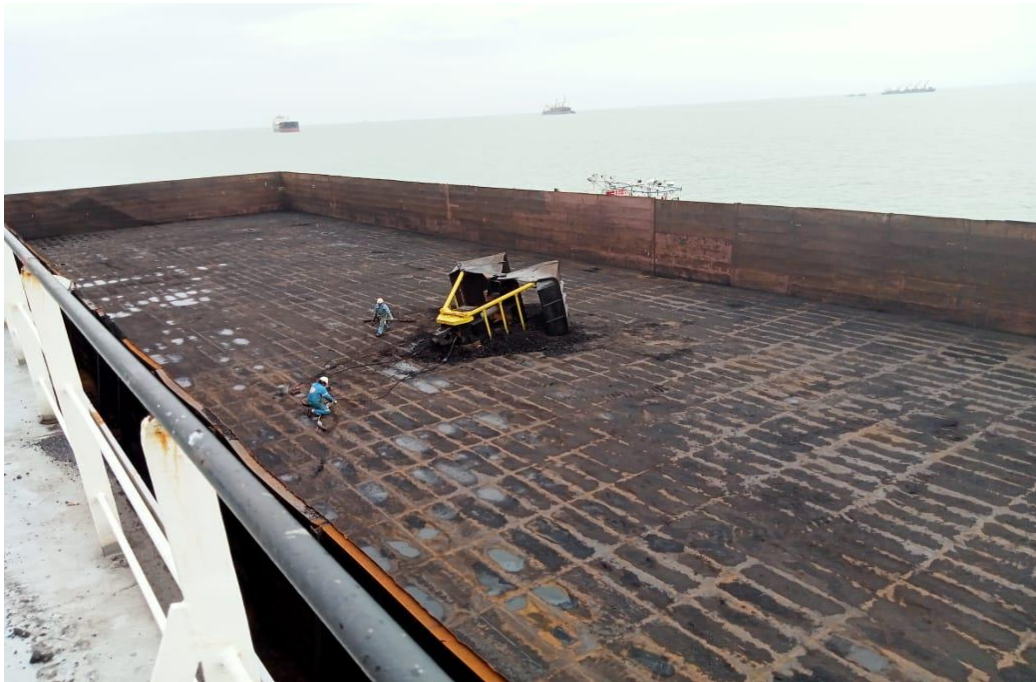
Gambar 4.7 *Grab* MV. Nord Kanmon yang Terjatuh ke Tongkang

- 3.12 Based on Stevedore Damage Report no. 2 dated 15 January 2021 issued by MV. Nord Kanmon, signed by the Master & Chief Officer, noted that after recovering the Grab from the barge, found big deformation of the Grab. The 4 (four) tie rod (arms) bended and twisted, shell and adjusting plate was also deformed. When tested its control device, the grab cannot be opened or closed which mean that the hydraulic and mechanism system was also damage.

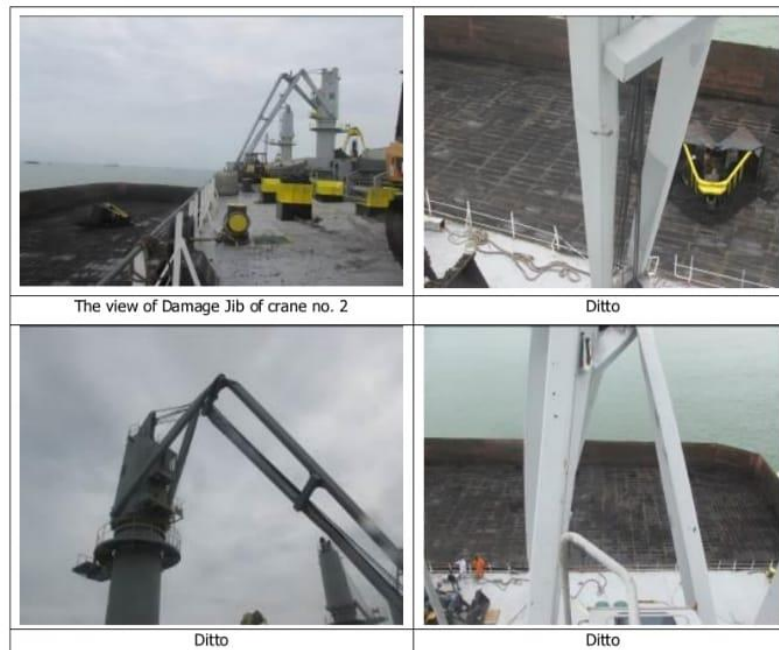
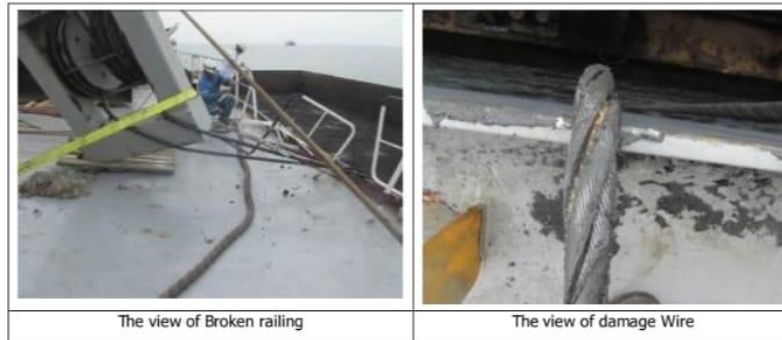
3.25 During joint survey onboard, we found as follows :

- 4.1 Based on the above findings, the interview with the Master, Chief Officer and Crane Operator, we have an opinion that the accident was caused due to crane operator negligence / lack of experience in anticipation of the abnormal cargo loading condition such as sudden big sea swell occurred causing the grab with cargo inside swung to right and left resulted the JIB received excessive stress and causing bent/ buckled then further fell down on main deck whilst the grab with cargo inside fell down on to the barge.

- 4.2 We estimated the cost of replacement damaged JIB crane no. 2, grab, hoisting wire and railing to be in region USD. 200,000,- excluding Class surveyor fee, testing etc.

- 4.3 The cargo loading estimated to be completed on 17 January 2021 and sail to the discharge port of Zhapu, China.
- 4.4 Based on verbal information from NK Class surveyor, NK Class recommended that the damage Jib. Crane no. 2 should be secured properly before sail to Singapore for removing/ dismantled the damage Jib then continue sail to discharging port, China.
