### BAB III ANALISIS DAN PEMBAHASAN

Kejadian yang menjadi dasar analisis dalam karya ilmiah ini terjadi pada saat penulis bertugas sebagai *Chief Engineer* di atas kapal MT. Zoey . Kapal ini merupakan kapal jenis tanker khususnya *bunker* barge yang beroperasi di perairan malaysia dan singapore, membawa serta mendistribusikan bahan bakar minyak ke kapal-kapal lain atau fasilitas lepas pantai.

Pada saat penulis bertugas sebagai *Chief Engineer* di atas kapal MT. Zoey, terjadi gangguan pada salah satu unit *generator* utama yang menggunakan mesin diesel bantu tipe Weichai WP6CD152E200. Kejadian ini berlangsung selama kapal sedang dalam perjalanan dari pelabuhan di Malaysia menuju Singapura. Dalam kondisi normal, *generator* tersebut beroperasi stabil dengan suhu pendingin air laut berkisar antara 75–80°C . Namun, pada kejadian ini, suhu pendingin air laut meningkat secara signifikan hingga mencapai 99°C , melebihi batas aman operasional yang ditentukan oleh *manual book* mesin.

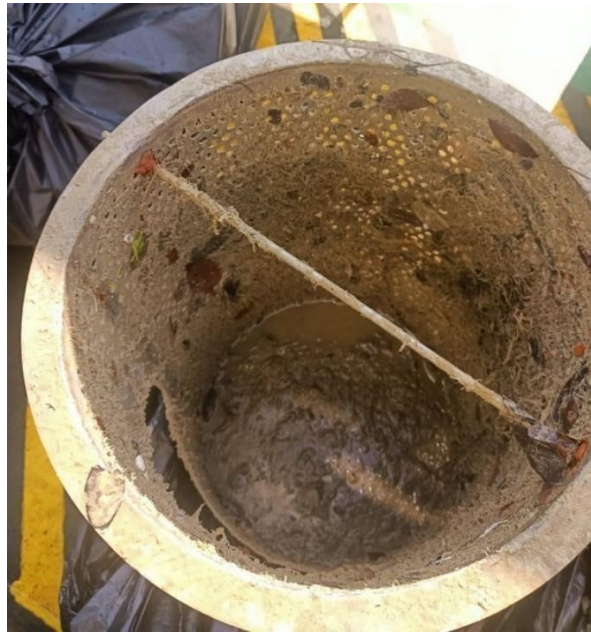
Gambar 10 Kotoran Pada *Filter Inlet* Pompa Air Laut

Penyumbatan pada *filter sea chest* menjadi salah satu penyebab utama penurunan aliran air laut ke dalam sistem pendingin. Berdasarkan hasil inspeksi visual yang dilakukan saat kapal sandar, permukaan *filter* dipenuhi lumpur, pasir, plankton, serta serpihan sampah organik seperti plastik dan sisa-sisa rumput laut. Material tersebut masuk ke dalam *sea chest* melalui celah masuk air laut dan secara bertahap menumpuk karena tidak dibersihkan sesuai jadwal perawatan.

Akumulasi material pada *filter* menyebabkan aliran air laut terhambat, sehingga tekanan air laut turun drastis dari kondisi normal sekitar 2,8 bar menjadi hanya 1,0 bar . Penurunan tekanan ini berdampak langsung pada kemampuan pompa air laut dalam menyuplai volume air yang cukup untuk proses pendinginan. Pompa harus bekerja lebih keras untuk menghisap air laut melalui *filter* yang tersumbat, meningkatkan risiko kerusakan mekanis seperti kavitasi pada impeller.

Selain itu, penurunan aliran air laut juga menyebabkan suhu air tawar *outlet* naik dari rata-rata 65–70°C menjadi 78°C , dan suhu *jacket water auxiliary engine* meningkat hingga 92°C . Kondisi ini menunjukkan bahwa sistem pendingin tidak lagi mampu menjaga mesin *generator* dalam batas aman operasional. Jika dibiarkan terus-menerus, hal ini dapat menyebabkan *overheating*, kerusakan komponen internal, dan bahkan trip total *generator*.

- a. Meningkatkan frekuensi pembersihan manual *filter sea chest* menjadi setiap 3 hari selama kapal beroperasi di perairan dengan kadar kontaminasi tinggi.
- b. Melakukan chemical cleaning *heat exchanger* setiap 6 bulan atau setiap 500 jam operasi, untuk mencegah penumpukan kerak mineral dan *biofilm*.
- c. Memasang indikator tekanan dan sensor suhu tambahan untuk deteksi dini penurunan performa sistem pendingin.
- d. Menambahkan sistem *blow-down* atau *air bubble system* untuk membantu membersihkan debris secara otomatis.
- e. Memberikan pelatihan rutin kepada *crew engineering* tentang cara identifikasi awal penyumbatan dan *fouling* menggunakan data operasional dan parameter tekanan/suhu.
- f. Menerapkan sistem CMMS (*Computerized Maintenance Management System*) untuk pencatatan dan prediksi kebutuhan perawatan berbasis data historis.

1. Meningkatkan frekuensi pembersihan manual *filter sea chest* menjadi setiap 3–5 hari selama kapal beroperasi di perairan Malaysia–Singapura yang memiliki kadar kontaminasi tinggi. Hal ini bertujuan untuk menjaga aliran air laut tetap stabil dan mencegah penurunan tekanan yang berimbas pada efisiensi pendinginan.
2. Melakukan chemical cleaning *heat exchanger* minimal setiap 6 bulan atau setelah 500 jam operasi, untuk mencegah penumpukan kerak mineral dan biofilm yang mengganggu proses perpindahan panas.

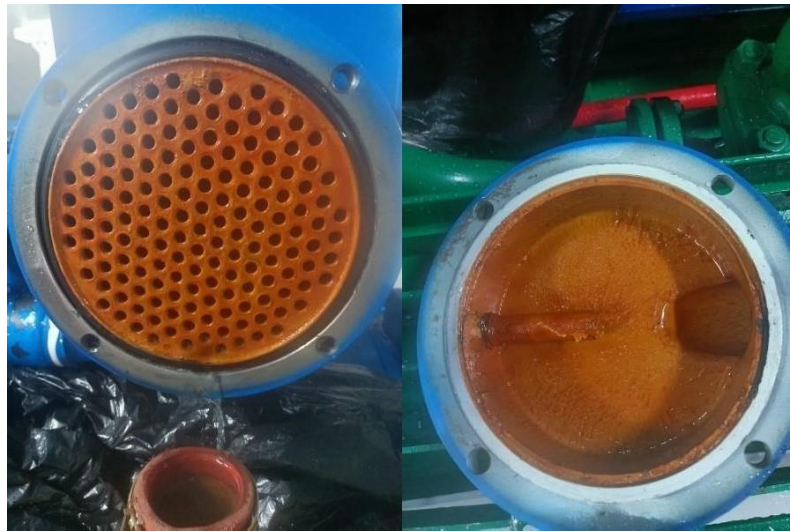
Gambar 11 Fouling Pada Pendingin Air Laut

Temuan kedua berasal dari inspeksi internal *shell and tube heat exchanger* yang dilakukan setelah kapal sandar untuk perawatan. Setelah dilakukan pembongkaran, ditemukan lapisan kerak tebal yang menempel pada permukaan dalam pipa (*tube*). Ketebalan kerak bervariasi antara 0,5 mm hingga 1,2 mm, yang secara signifikan mempersempit luas penampang pipa dan mengurangi laju perpindahan panas dari air tawar ke air laut.

Kerak tersebut terdiri dari endapan garam laut, partikel anorganik, serta biofilm yang terbentuk dari reaksi korosi ringan antara logam *tube* (biasanya tembaga atau nikel-tembaga) dengan ion aktif dalam air laut. Proses ini dipercepat ketika aliran air laut terhambat akibat penyumbatan *filter sea chest*, menyebabkan air laut tinggal lebih lama di dalam sistem dan memberikan waktu bagi mineral dan mikroorganisme untuk mengendap.

Akibatnya, efisiensi perpindahan panas menurun secara drastis. Meskipun pompa air laut berhasil menghisap air laut dalam jumlah tertentu, proses pendinginan tetap tidak optimal karena adanya isolasi termal dari lapisan kerak. Suhu air tawar *outlet* naik hingga mencapai 78°C, dan suhu *jacket water auxiliary engine* mencapai titik kritis 92°C, membuktikan bahwa *heat exchanger* gagal menjalankan fungsinya secara maksimal jika *fouling* tidak segera diatasi.

Setelah dilakukan pembongkaran partial pada *shell and tube heat exchanger*, ditemukan lapisan kerak tebal yang menempel pada permukaan dalam pipa-pipa. Ketebalan kerak bervariasi antara 0,5 mm hingga 1,2 mm ,

yang secara signifikan mempersempit luas penampang pipa dan mengurangi laju perpindahan panas dari air tawar ke air laut.

Kerak tersebut terbentuk akibat reaksi kimia antara ion kalsium dan magnesium dalam air laut dengan panas dari *jacket water*, menghasilkan deposit mineral seperti calcium carbonate. Selain itu, adanya mikroorganisme laut yang menempel dan berkembang biak di permukaan dalam pipa menyebabkan pembentukan biofilm yang semakin memperparah kondisi *fouling*. Proses ini dipercepat ketika aliran air laut terhambat akibat penyumbatan *filter sea chest*, menyebabkan air laut tinggal lebih lama di dalam sistem dan memberikan waktu bagi mineral dan mikroorganisme untuk mengendap.

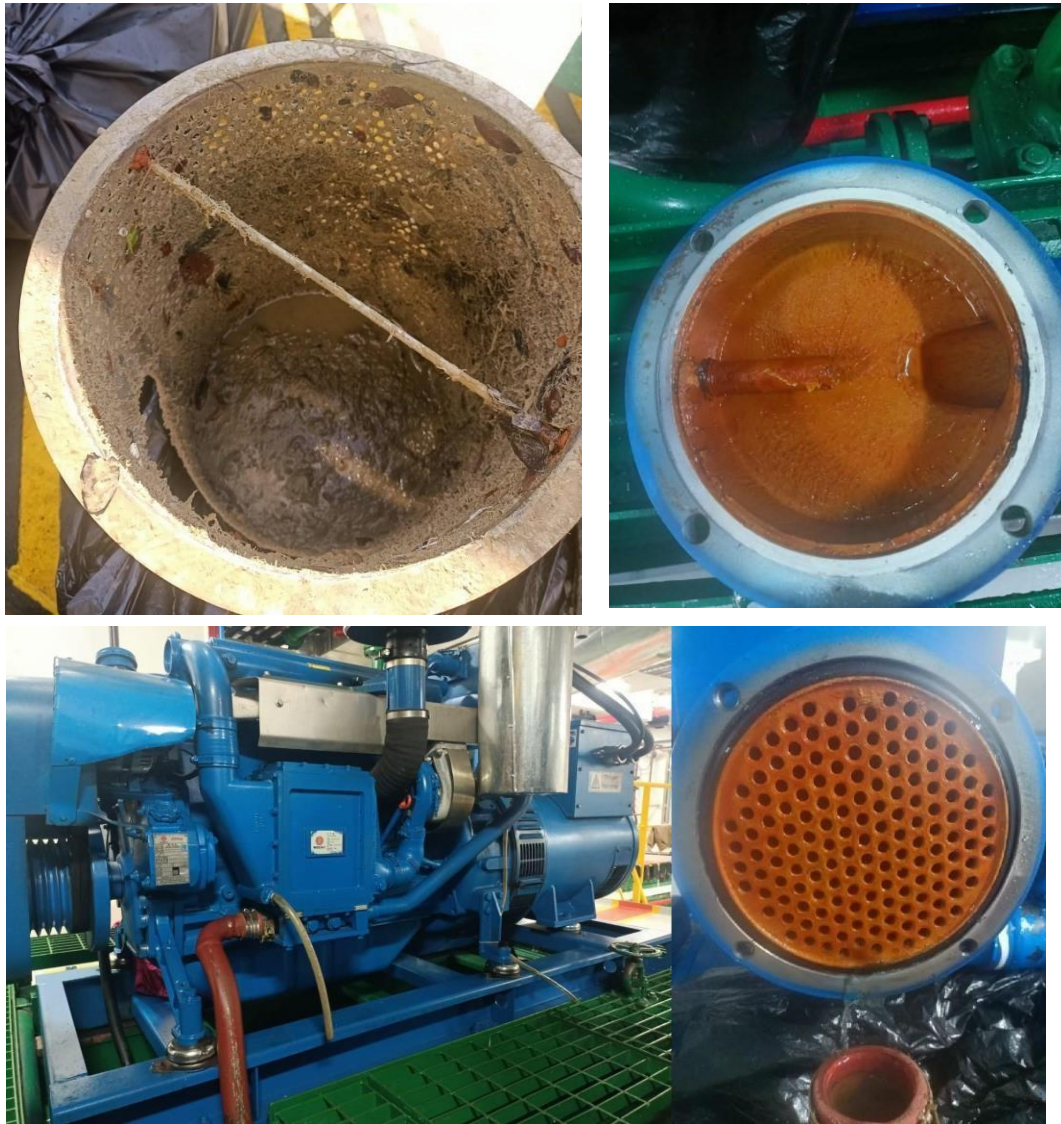
Lampiran 3 Dokumentasi Pemasalahan
