**ANALISIS KEGAGALAN POMPA SENTRIFUGAL FRAMO AKIBAT  
PROSES PERAWATAN YANG KURANG OPTIMAL KAPAL  
MT. AKRA 103**

HANDY FIRDAUS ,2025 ANALISIS KEGAGALAN POMPA SENTRIFUGAL FRAMO  
AKIBAT PROSES PERAWATAN YANG KURANG OPTIMAL KAPAL MT. AKRA 103  
di bimbing oleh H. Mahbub Arfa dan Frans Tandibura

Penelitian ini membahas masalah penurunan kinerja pompa sentrifugal Framo di kapal MT. Akra 103 selama operasi *discharging* di Pelabuhan Gresik, Surabaya, pada tanggal 15 Januari 2024. Fokus utama penelitian ini adalah mengidentifikasi penyebab peningkatan suhu dan getaran pada pompa, yang berdampak pada proses *loading* dan *discharging* muatan cair.

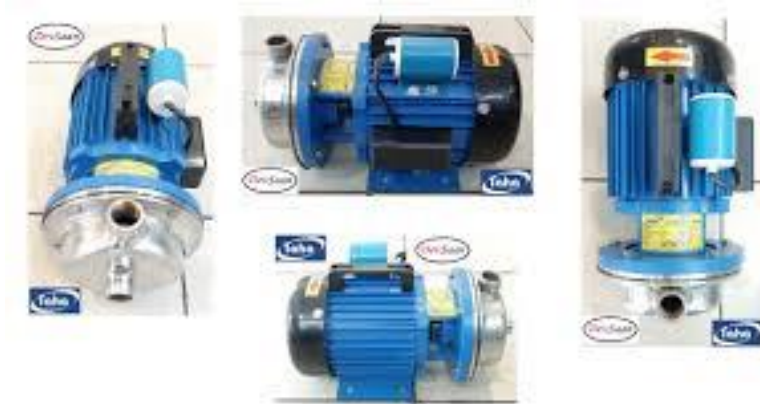
Gambar 2.1 Pompa sentrifugal Framo

Menurut Smith (2020:45), pompa sentrifugal Framo adalah jenis pompa yang menggunakan prinsip gaya sentrifugal untuk memindahkan fluida, seperti minyak, bahan kimia, atau *air ballast*, pada kapal. Pompa ini bekerja dengan mengubah energi kinetik dari impeller yang berputar menjadi energi tekanan yang mendorong fluida melalui sistem pipa. Efisiensi pompa sentrifugal sangat bergantung pada kondisi impeller, *shaft bearing*, dan seal yang berfungsi untuk meminimalkan gesekan dan kebocoran.

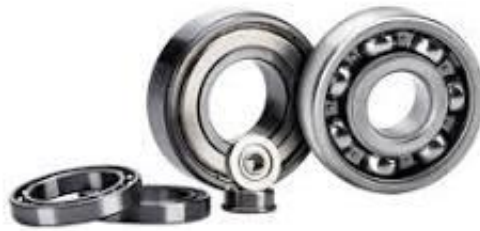
Gambar 2.3 *Shaft bearing*

- b. *Shaft bearing*: Menopang poros pompa dan memastikan rotasi poros berjalan lancar dengan gesekan minimal.

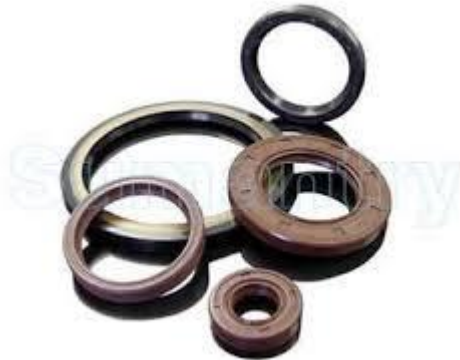
Gambar 2.4 Seal

- c. Seal: Mencegah kebocoran fluida dan masuknya kotoran ke dalam sistem pelumasan.

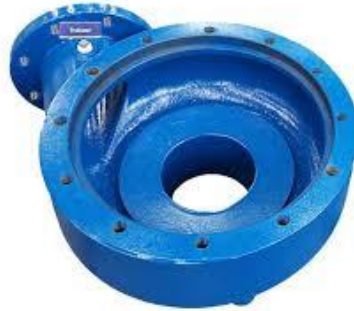
Gambar 2.5 Casing

- d. Casing (Rumah Pompa): Melindungi komponen internal dan memastikan fluida mengalir dengan efisien melalui sistem.

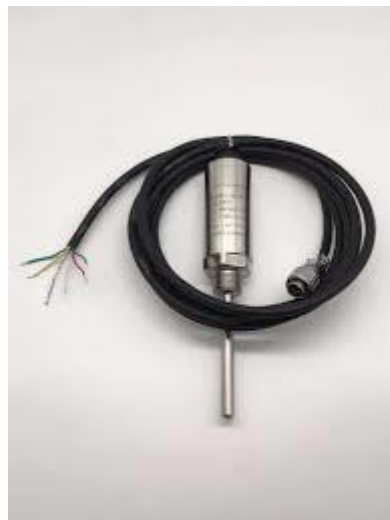
Gambar 2.8 Sensor suhu dan getaran

- g. Sensor Suhu dan Getaran: Memantau kondisi pompa secara real-time dan memberikan peringatan dini jika terjadi peningkatan suhu atau getaran yang tidak normal.
