**ANALISIS KERUSAKAN BEARING ALTERNATOR  
GENERATOR NO. 2 PADA KAPAL MT AKRA 101**

Disusun sebagai salah satu syarat penyelesaian Program  
Pendidikan Dan Pelatihan Pelaut (DP) Tingkat I

**PROGRAM DIKLAT PELAUT TINGKAT I  
POLITEKNIK ILMU PELAYARAN MAKASAR  
2025**

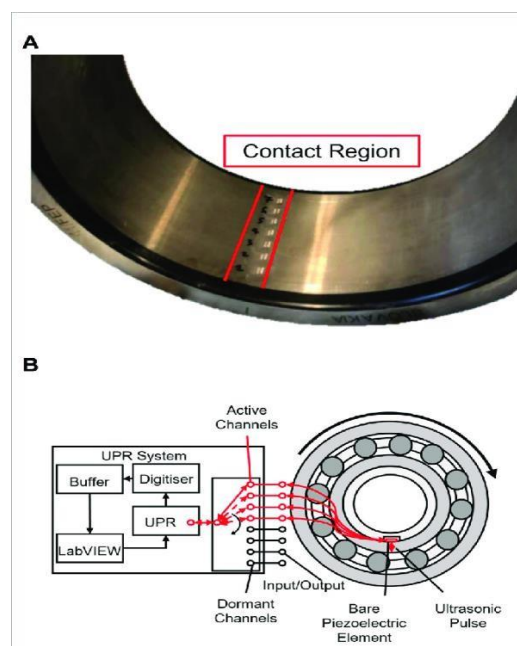
Gambar 2.1 Rol

Rol dan raceway adalah bagian inti dari *bearing* yang berfungsi sebagai media transmisi beban antara poros dan *housing*. Elemen rol, yang terbuat dari baja krom tinggi (AISI 52100), bergerak di antara inner race dan outer race dengan kontak guling untuk meminimalkan gesekan. Material ini dipilih karena memiliki kekerasan tinggi dan ketahanan aus yang baik, namun tetap rentan terhadap kelelahan material akibat beban berulang.

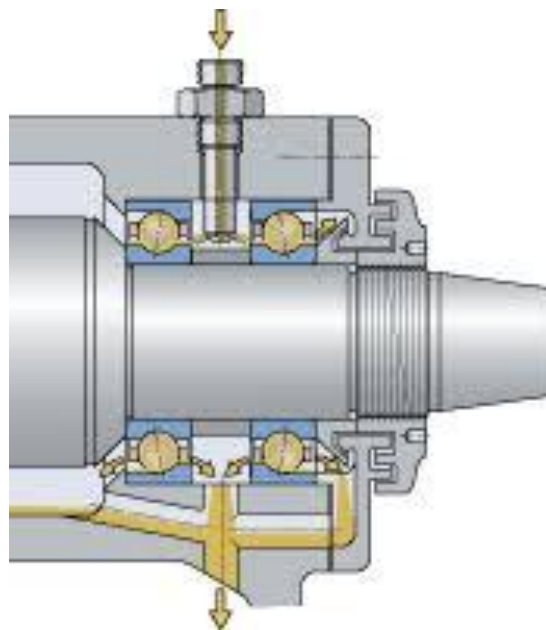
Gambar 2.2 Sistem Peumasan

Sistem pelumasan pada *bearing alternator* bertujuan untuk mengurangi gesekan antar permukaan logam, menghindari keausan dini, dan membantu dalam pelepasan panas dari area kerja *bearing*. Grease yang digunakan adalah Mobilith SHC 100 dengan klasifikasi NLGI Grade 2, yang dirancang untuk aplikasi beban tinggi dan suhu sedang hingga tinggi. Volume pelumas yang direkomendasikan untuk setiap *bearing* adalah 120 cc, dan harus diperiksa serta diganti secara berkala. Dalam kasus *Generator No. 2*, ditemukan bahwa pelumas memiliki ketebalan film di bawah  $0.1\ \mu\text{m}$ , jauh dari batas minimal  $0.5\ \mu\text{m}$ , yang membuat perlindungan terhadap gesekan tidak optimal. Selain itu, pelumas telah terkontaminasi oleh partikel logam dan debu, mempercepat degradasi *bearing* dan menyebabkan keausan permukaan yang tidak merata.
