**ANALISIS KERUSAKAN INJECTOR DAN  
PENGARUHNYA TERHADAP KONSUMSI BAHAN  
BAKAR DI KAPAL MV.GESIT**

Disusun Sebagai Salah Satu Syarat Untuk Menyelesaikan  
Program Pendidikan Dan Pelatihan Pelaut (DP) Tingkat I

PROGRAM DIKLAT PELAUT TINGKAT I  
POLITEKNIK ILMU PELAYARAN MAKASSAR

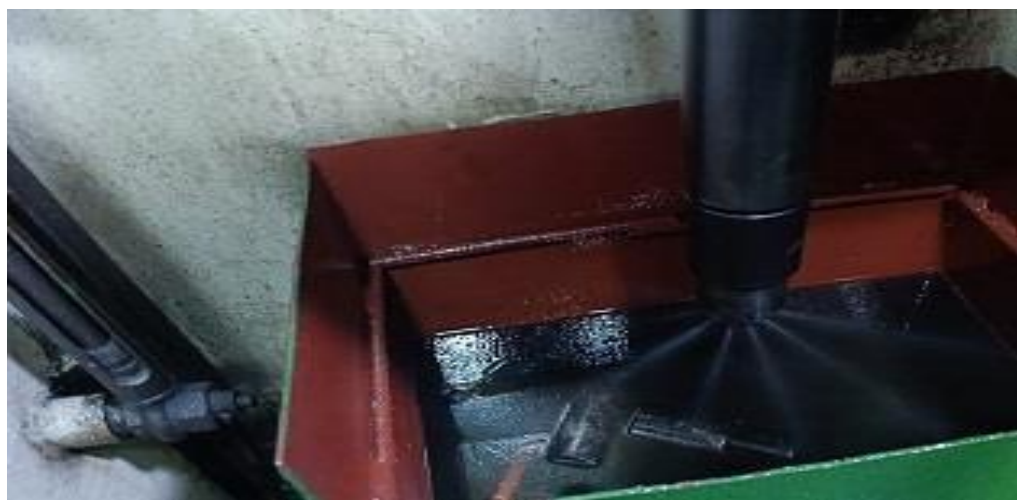
Gambar 2.2 Kondisi Injector atau lubang nozzle yang sudah melebar

- ❖ Erosi dan Kavitasi pada Nozzle adalah dimana kondisi lubang nozzle yang melebar atau berubah bentuk akibat benturan terus-menerus oleh partikel keras dalam bahan bakar atau gelembung uap. Hal ini menyebabkan pola semprotan dan penetrasi kabut yang tidak optimal.

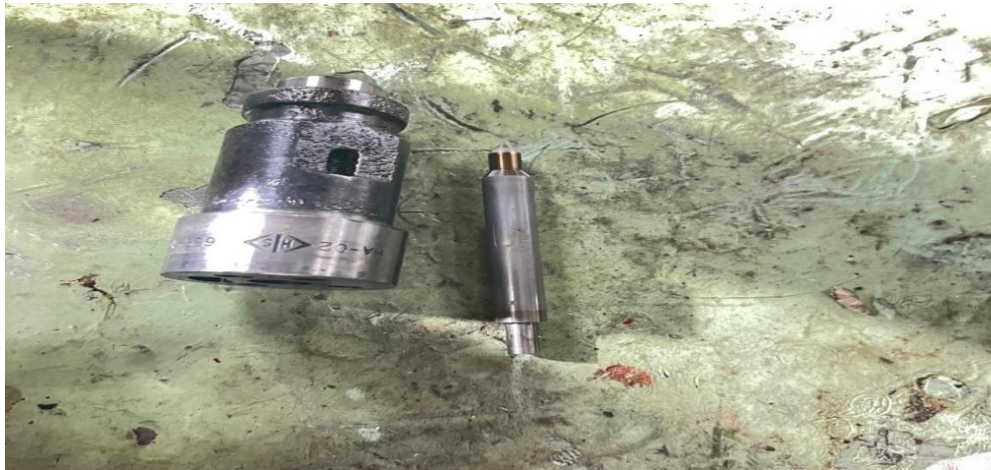
*Gambar 2.3 Nozzle dan Needle valve*

- ❖ Pembentukan Kerak Karbon (Coking) merupakan penyumbatan pada lubang nozzle atau di ujung injector akibat pemecahan termal bahan bakar. Disebabkan oleh kualitas bahan bakar yang buruk, suhu injektor yang terlalu tinggi, atau kebocoran *needle valve*.

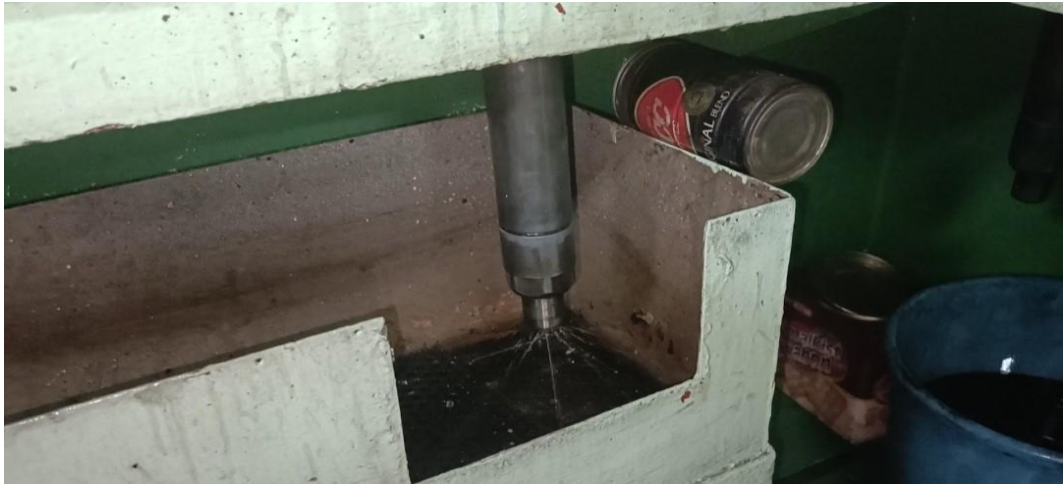
*Gambar 2.4 Kondisi Injector/Nozzel yang netes*

- ❖ Kebocoran *Needle Valve* merupakan suatu kegagalan *needle valve* untuk menutup rapat, menyebabkan bahan bakar menetes ke ruang bakar sebelum atau sesudah periode injeksi utama. Ini menyebabkan pembakaran tidak sempurna, asap hitam, dan peningkatan suhu gas buang (Arismunandar & Tsuda, 2008).

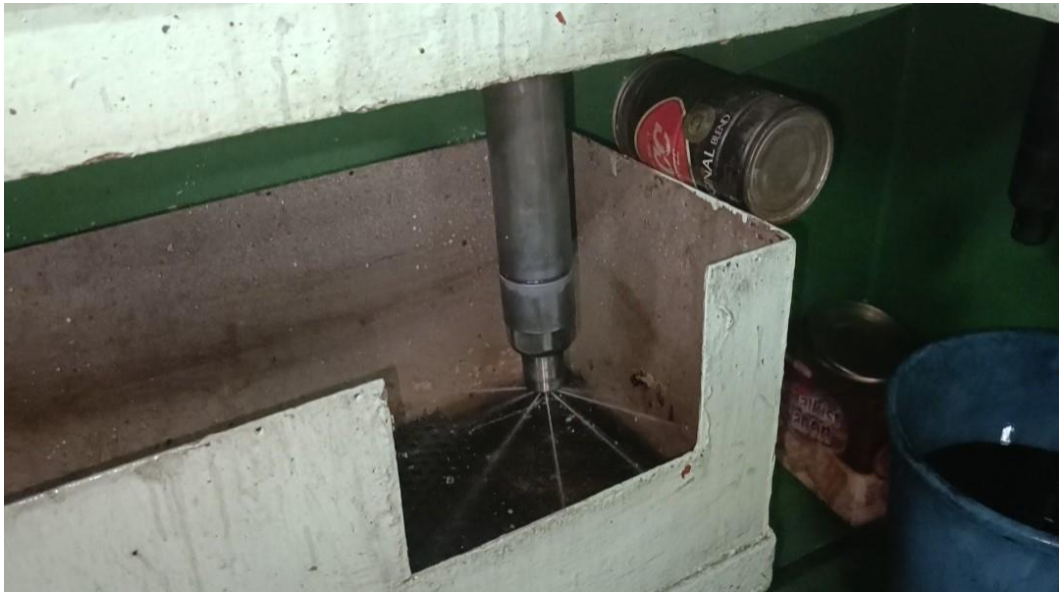
*Gambar 2.5 kondisi injector/lubang nozel sudah membesar*

- ❖ Atomisasi yang buruk adalah butiran bahan bakar menjadi lebih besar, mengurangi luas permukaan untuk pembakaran. Akibatnya, bahan bakar tidak terbakar seluruhnya (pembakaran tidak sempurna) dan energi yang dihasilkan berkurang. Untuk mencapai daya yang sama, mesin membutuhkan lebih banyak bahan bakar.

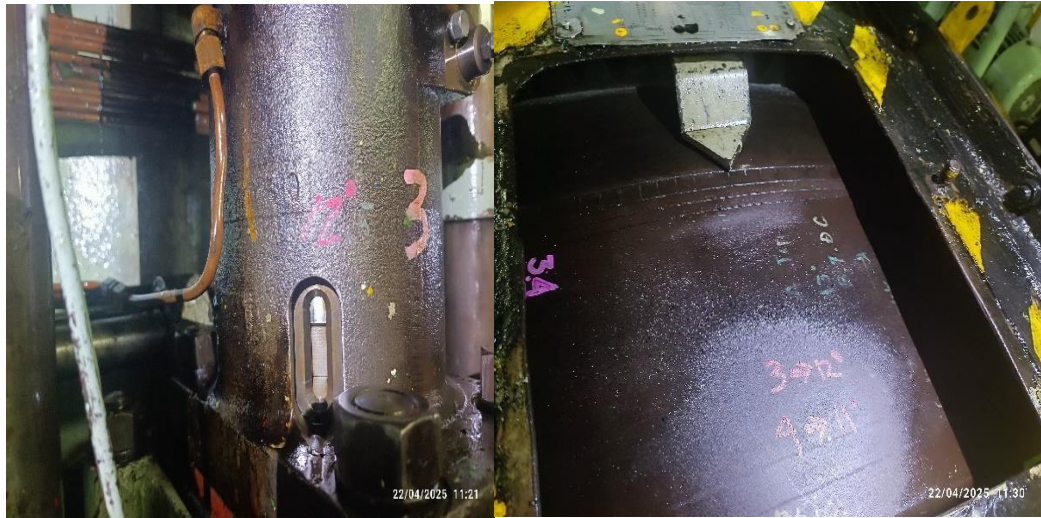
*Gambar 2.6 Pengecekan Timming pembakaran*

- ❖ Waktu dan Pola Injeksi yang terganggu merupakan suatu kebocoran atau penyumbatan mengacaukan timing dan pola semprotan, mengganggu efisiensi siklus pembakaran.
