**ANALISIS KURANG EFEKTIFNYA KINERJA ME CAT C32B
DI ATAS KAPAL MV. AL THEEBEH**

Disusun Sebagai Salah Satu Syarat Untuk Menyelesaikan Program
Pendidikan Dan Pelatihan Pelaut (DP) Tingkat I.

**PROGRAM DIKLAT PELAUT TINGKAT I POLITEKNIK ILMU
PELAYARAN MAKASSAR
TAHUN 2025**

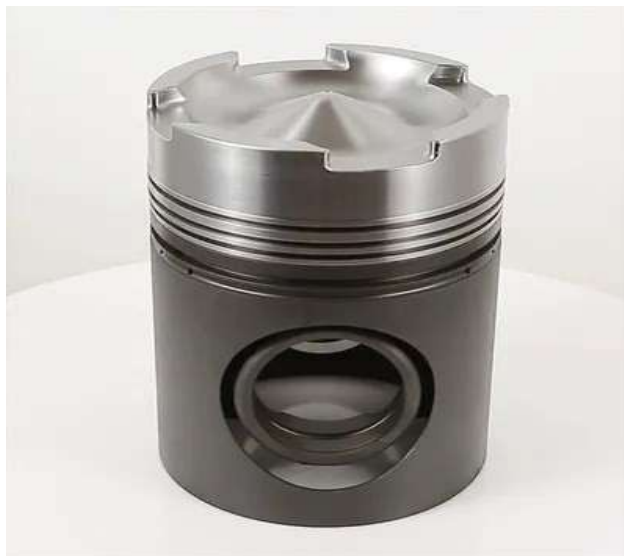
Gambar 4 Piston

Piston merupakan komponen utama yang bergerak naik-turun di dalam silinder, mentransfer tekanan gas hasil pembakaran menjadi gerak mekanis. Piston ring, yang terdiri dari compression ring dan oil control ring, menjaga agar gas pembakaran tidak bocor ke ruang engkol, sekaligus mengatur pelumasan dinding silinder Sutrisno, A. (2016). Kinerja piston ring yang tidak optimal dapat menyebabkan kebocoran kompresi dan konsumsi oli yang tinggi.

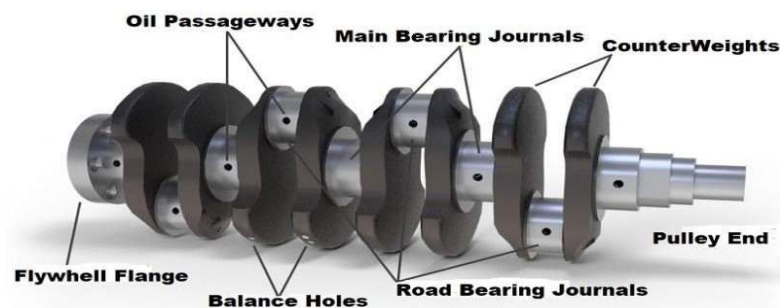
Gambar 6 Crankshaft

Crankshaft mengubah gerakan linear piston menjadi gerakan rotasi, yang selanjutnya digunakan untuk menggerakkan generator. Keseimbangan dan pelumasan crankshaft sangat penting untuk menghindari getaran berlebih dan keausan dini Pratama, R. A., & Kurniawan, D. (2020).

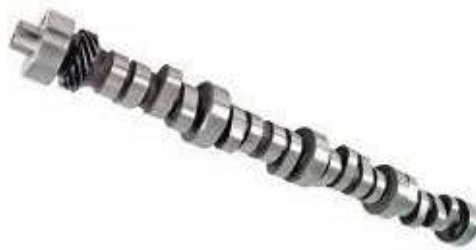
Gambar 7 Camshaft

Camshaft adalah poros yang dilengkapi dengan nok (cam) untuk membuka dan menutup katup masuk dan buang. Waktu pembukaan dan penutupan katup harus sinkron dengan pergerakan piston agar proses pengisian dan pembuangan gas berlangsung optimal. Gangguan pada sistem ini dapat menurunkan efisiensi volumetrik dan memperbesar konsumsi bahan bakar Siregar, E., & Wahyudi, B. (2017).

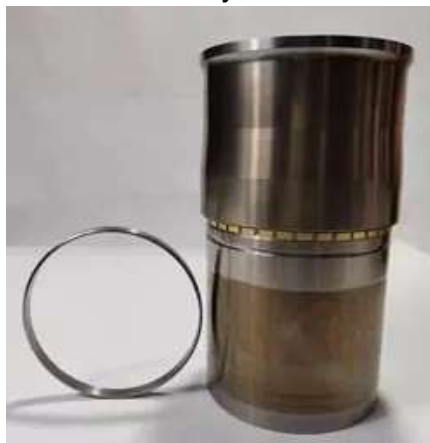
Gambar 8 Cylinder Liner

Cylinder liner merupakan lapisan silinder tempat piston bergerak. Fungsinya adalah memberikan permukaan halus dan tahan aus bagi pergerakan piston, serta mempermudah proses pendinginan karena liner bersentuhan langsung dengan sistem pendingin Yuliani, S. (2018).

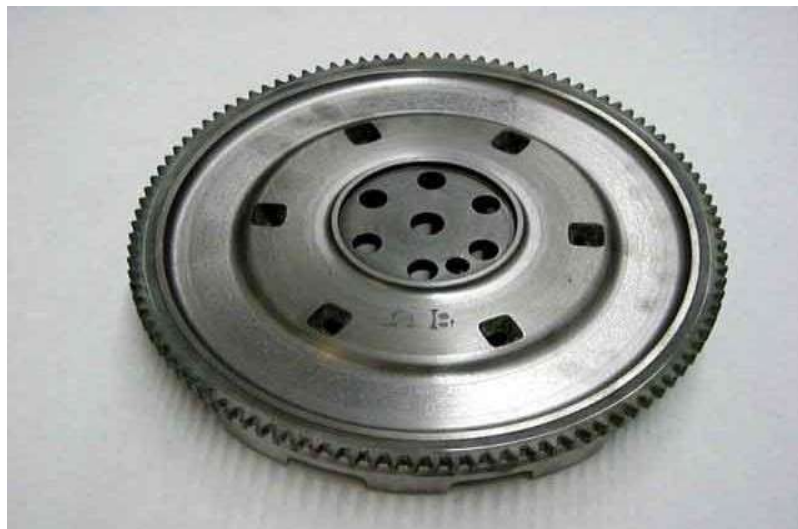
Gambar 9 Flywheel

Flywheel berfungsi menyimpan energi kinetik dari gerakan putar crankshaft, sehingga membantu mempertahankan kelancaran rotasi mesin, terutama pada kecepatan rendah atau saat beban tidak stabil. Komponen ini juga berperan dalam proses starting mesin Yuliani, S. (2018).

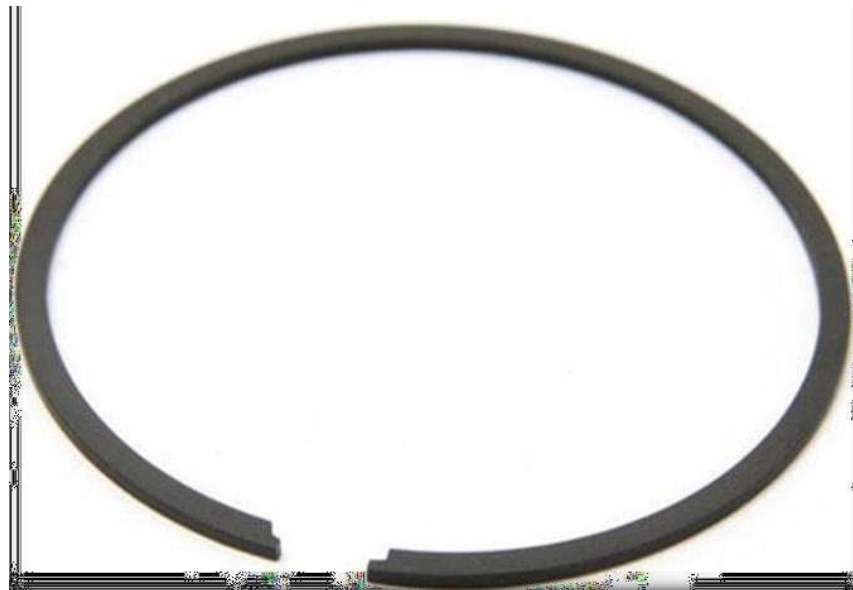
Gambar 10 Ring Kompresi Pertama

Ring kompresi pertama adalah ring yang dipasang paling atas pada alur piston, dekat dengan ruang bakar. Komponen ini berada di posisi paling kritis karena langsung terpapar tekanan tinggi dan suhu ekstrem akibat proses pembakaran. Fungsi Utama:

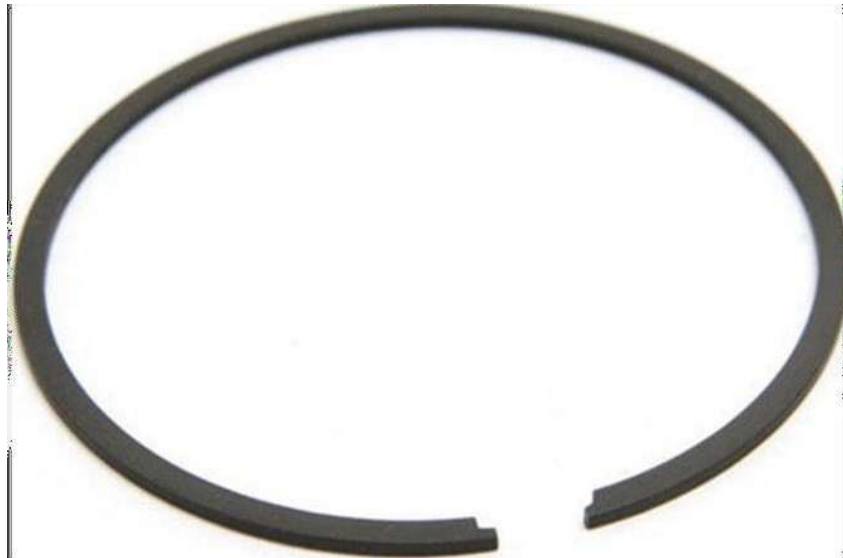
Gambar 11 Ring Kompresi Kedua

Ring kompresi kedua dipasang di bawah ring kompresi pertama. Meskipun tidak menanggung beban setinggi ring pertama, ring ini tetap memegang peran penting sebagai pendukung utama dalam menjaga efektivitas segel silinder. Fungsi Utama:
