**ANALISA PENYEBAB TERJADINYA KERETAKAN PADA
CYLINDER LINER MESIN DIESEL GENERATOR
DI ATAS KAPAL KM. HTS 38**

**PROGRAM PENDIDIKAN DIPLOMA IV PELAYARAN
POLITEKNIK ILMU PELAYARAN MAKASSAR
TAHUN 2022**

Skripsi

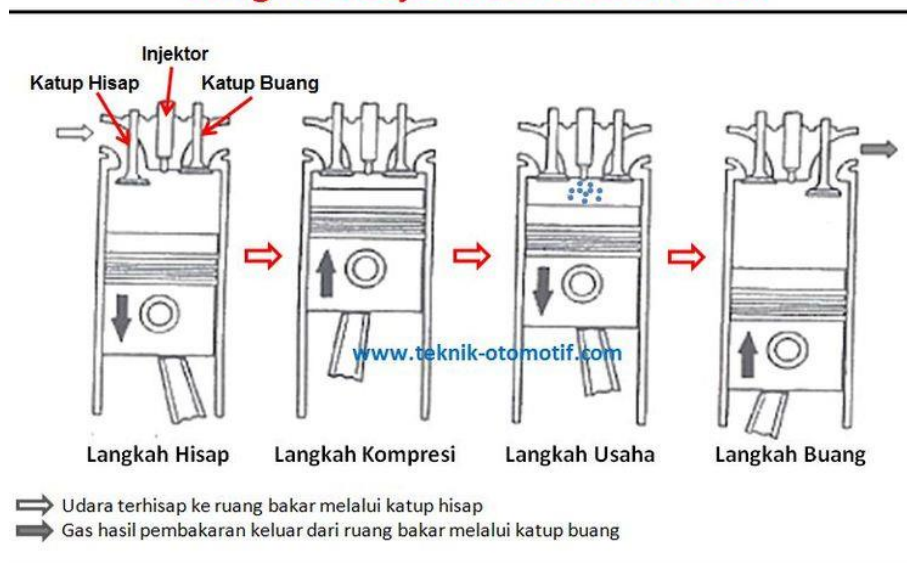
Gambar 2.1 Prinsip Kerja Motor 4 tak

Langkah Kerja Mesin Diesel 4 Tak

Langkah berikut berturut-turut adalah:

1. Langkah hisap

Piston bergerak dari TMA ke TMB dengan posisi katup masuk terbuka dan katup buang tertutup.

2. Langkah kompresi

Piston bergerak dari TMB ke TMA dengan semua katup dalam posisi tertutup untuk mengompresikan bahan bakar dan udara untuk menghasilkan ledakan atau daya.

3. Langkah kerja

Piston bergerak dari TMA ke TMB dengan semua katup masih dalam kondisi tertutup karena hasil dari ledakan atau daya dari hasil kompresi.

4. Langkah buang

Piston bergerak dari TMB ke TMA dengan posisi keluar terbuka dan piston mendorong masuk sisa udara pembakaran keluar dan mengulang kembali terus menerus.

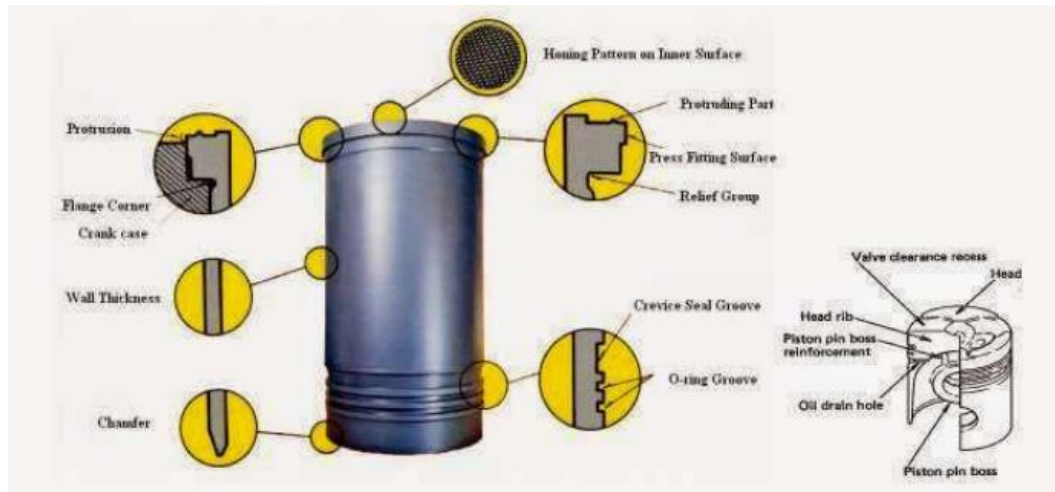
Gambar 2. 1 *Cylinder Liner* dan Bagianya

Cylinder liner adalah tempat pembakaran bahan bakar dan tempat daya ditimbulkan. Bagian dalam silinder dibentuk dengan lapisan (*liner*) atau selongsong (*sleeve*), diameter dalam silinder disebut lubang (*bore*).

Cylinder adalah bagian dari ruang bakar yang digunakan untuk proses pembakaran campuran bahan bakar dan udara. Pada saat kompresi dan pembakaran akan menghasilkan tekanan gas yang tinggi, maka diusahakan tidak terjadi kebocoran pada ruang bakar tersebut, sehingga dapat menghasilkan tenaga gerak mesin. Bila mesin digunakan dalam jangka waktu yang cukup lama, dinding silinder sedikit demi sedikit akan mengalami keausan. Hal ini akan menimbulkan penambahan kelonggaran antara torak dan silinder, serta menyebabkan kebocoran gas, tekanan kompresi berkurang dan tenaga yang dihasilkan juga berkurang. Agar keausan silinder tidak terlalu banyak maka diupayakan bahan yang digunakan tahan aus dan juga tahan terhadap panas. (Tjahjono, 2015)

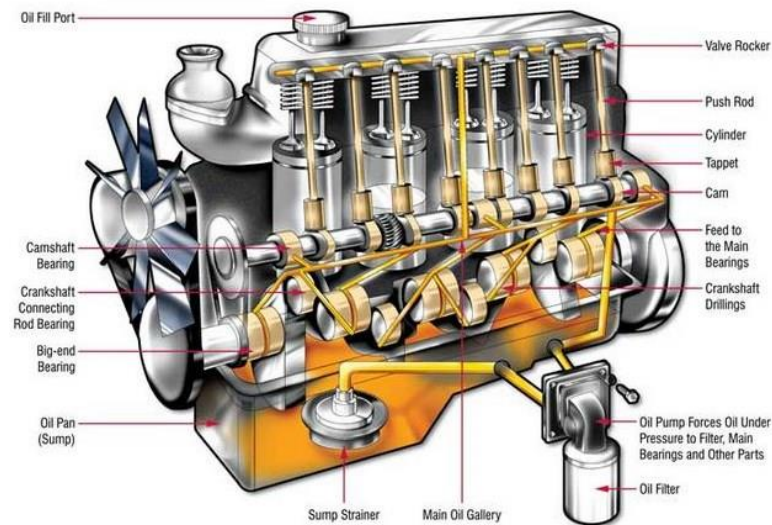
Gambar 2.2 Sistem Pelumasan

Sistem pelumasan generator pada prinsipnya adalah untuk mengurangi gesekan yang terjadi antara permukaan bagian motor yang bergerak dengan yang lain, dengan cara memberikan minyak lumas pada bagian motor tersebut. Sistem pelumasan dirancang untuk melumasi motor secara terus menerus sehingga minyak pelumas dapat mengalir keluar masuk dari motor selama motor beroperasi. Hal ini dilakukan untuk mencegah terjadinya gesekan yang berlebihan.

Sebagai mana diketahui bahwa pelumasan merupakan suatu aspek yang harus diperhatikan mengingat bila sampai terjadi sesuatu keterlambatan proses pelumasan pada bagian-bagian mesin tersebut pasti akan terjadi kerusakan karena gesekan, misalnya metal hancur, torak berhenti dan cincin torak patah.

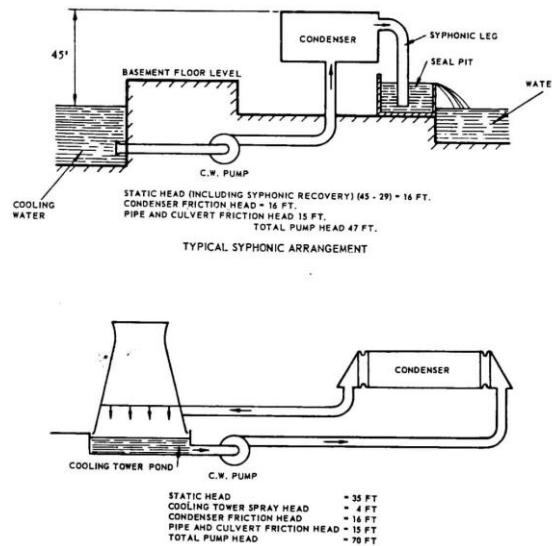
Gambar 2.3 Pendingin terbuka & tertutup

diesel. Hal ini memerlukan perhatian khusus, karena kinerja mesin dipengaruhi oleh sistem pendinginan. Proses pembakaran dalam dinding silinder akan meningkatkan panas dan temperatur mesin.

Bila pendinginan tidak normal, maka viskositas minyak pelumas akan menurun atau berkurang, sehingga torak maupun silinder dapat mengalami kerusakan akibat suhu tinggi dari pembakaran. Salah satu sistem yang harus disediakan dalam sebuah mesin adalah sistem pelumasan. Berbeda dengan sistem pemesian lain, pada sistem pelumasan tidaklah mempengaruhi proses kerja mesin secara langsung. Namun tetap sistem ini wajib keberadaannya pada mesin didalam mesin ada banyak sekali komponen yang bergesekan. Komponen yang umumnya terbuat dari bahan logam itu akan menghasilkan panas saat bergesekan. Panas tersebut tentu bisa menyebabkan *engine overheat* hingga komponen mesin mengalami keausan.

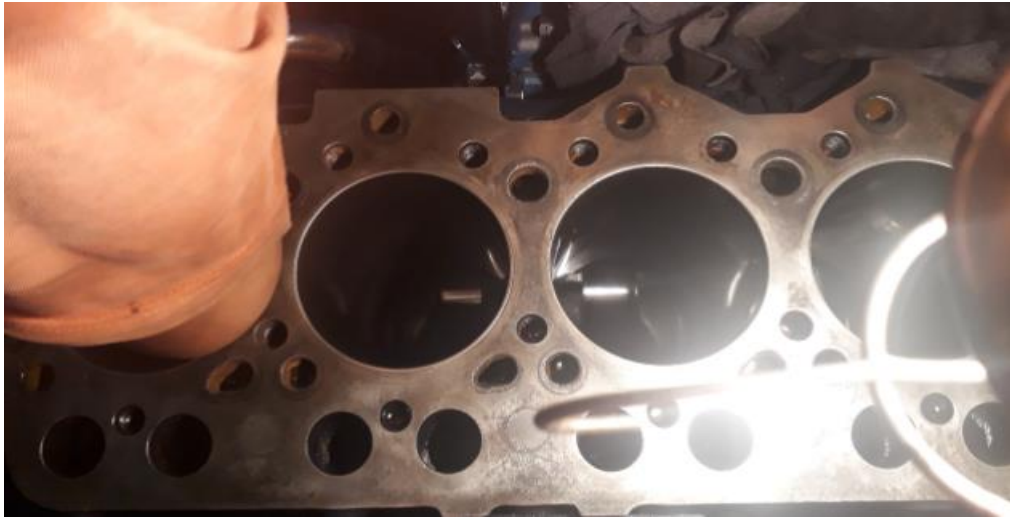
1. Keretakan pada *Cylinder Liner*

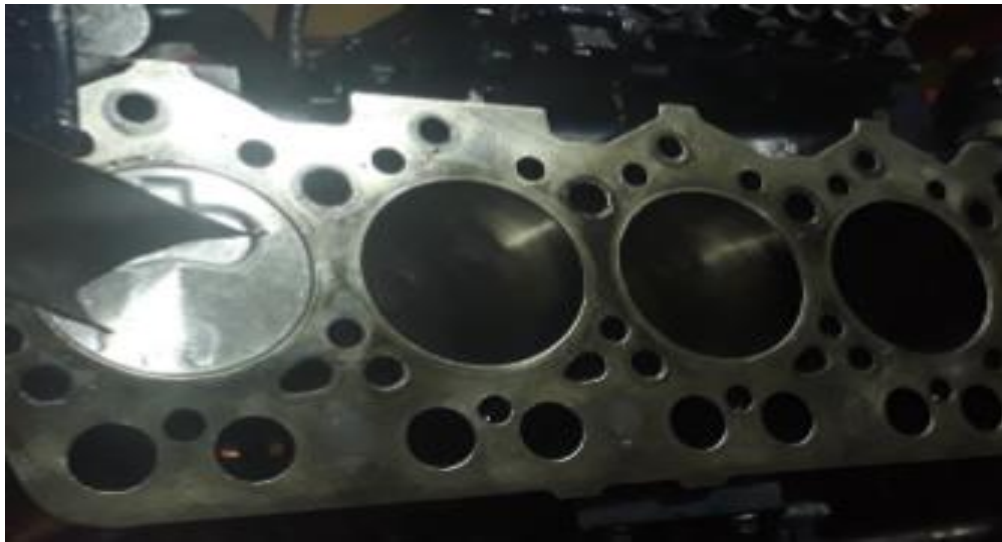
2. *Block Mesin Cylinder Head*

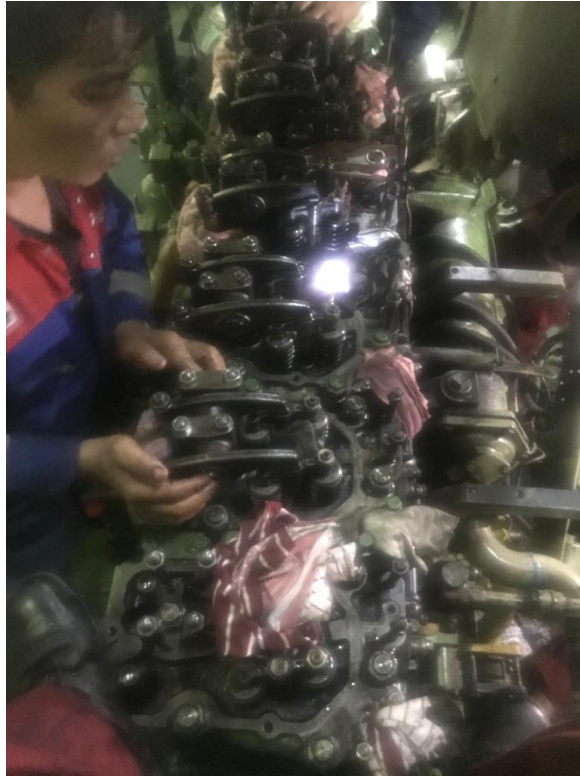
3. Klep Auxalary Engine

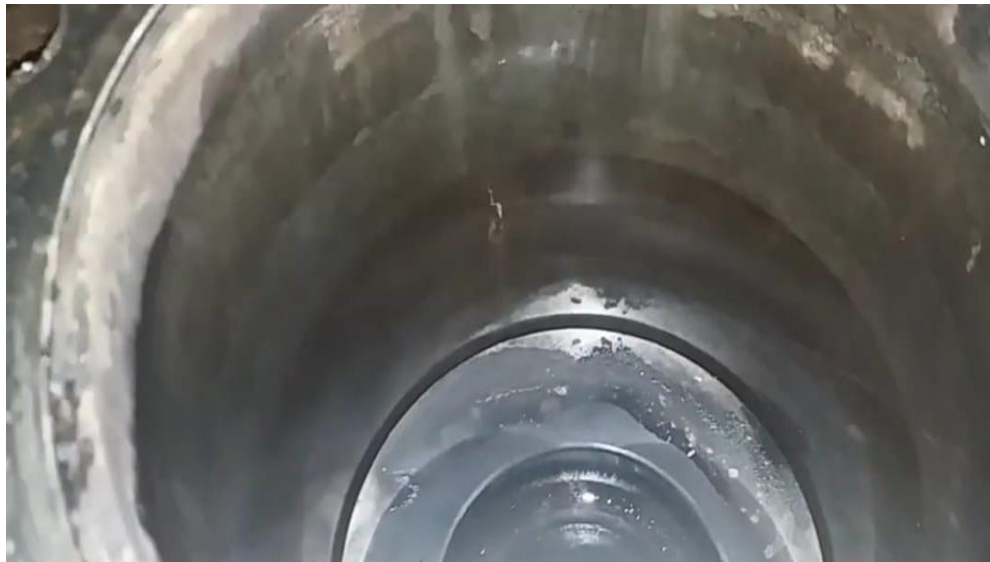
4. Keretakan Cylinder Liner

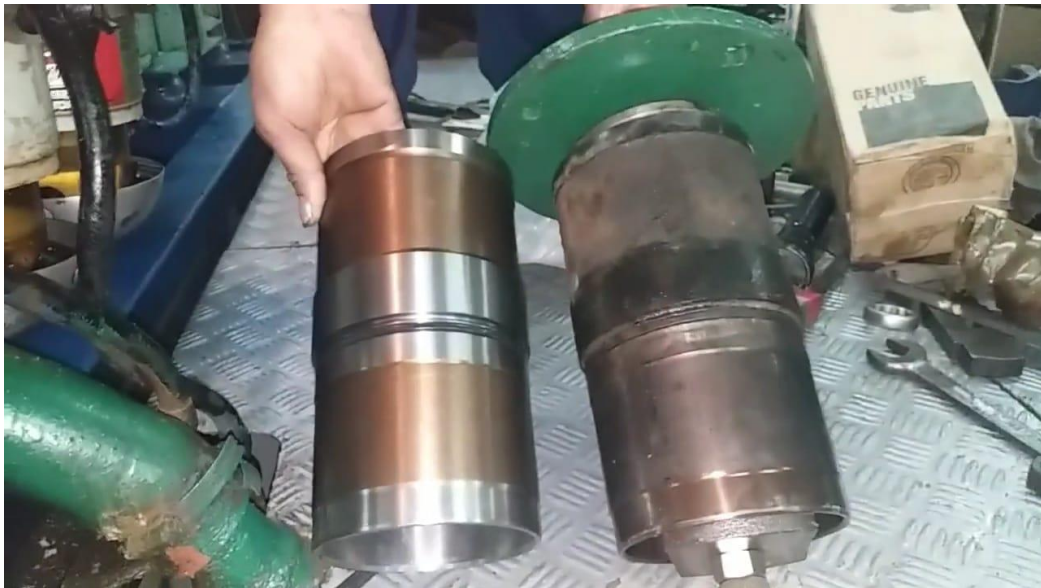
5. *Cylinder liner*

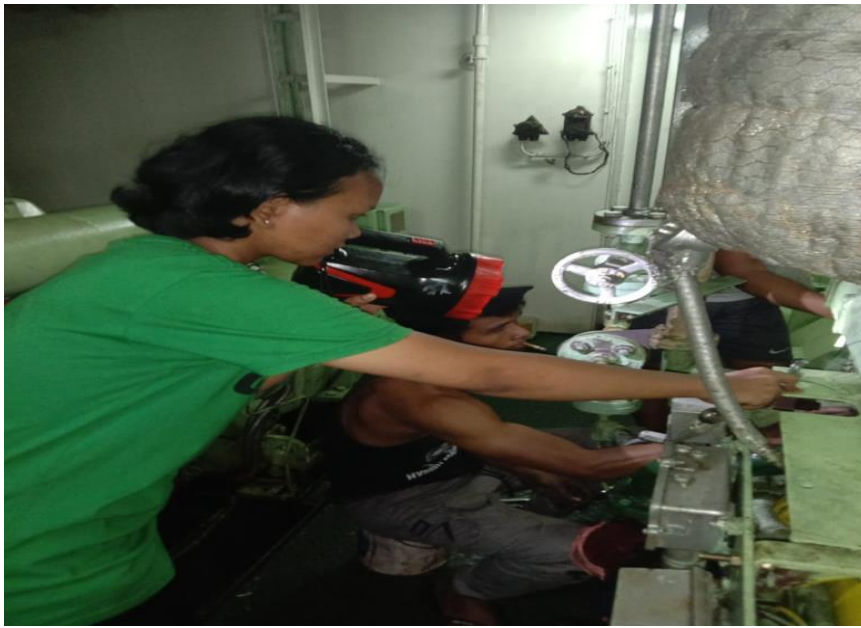
7. Melakukan pengecekan pada Generator

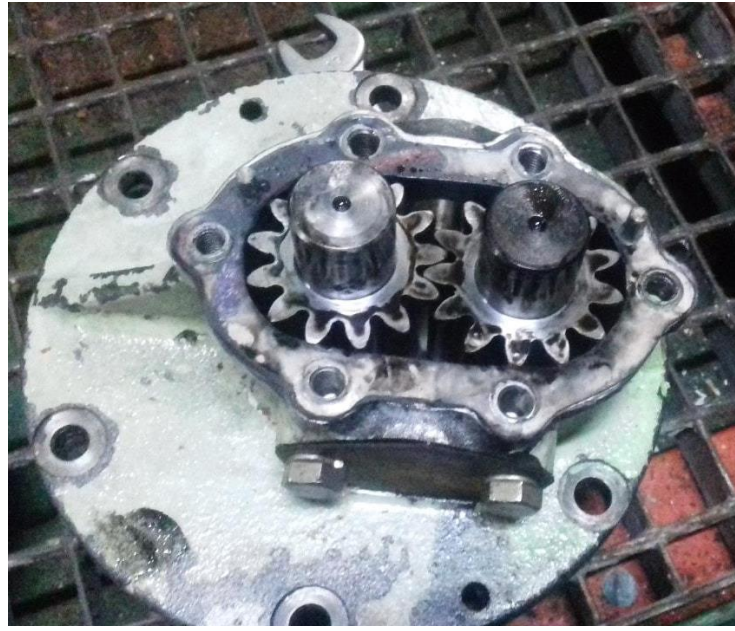
9. Gear pump

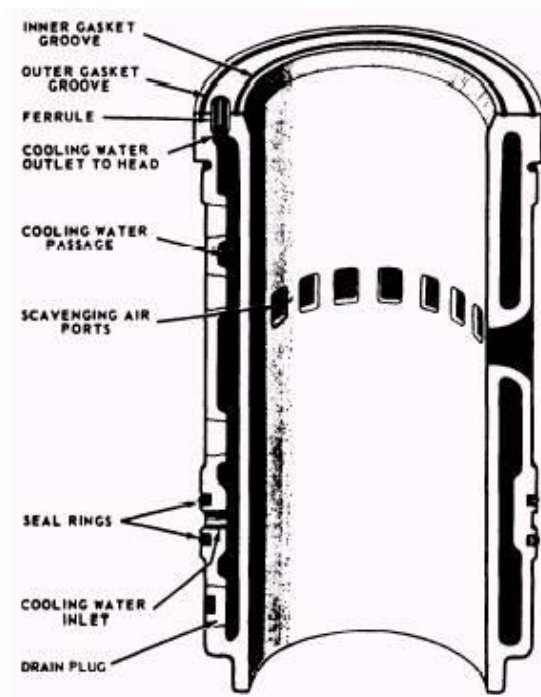
10. Bagian Cylinder Liner
