**ANALISIS FAKTOR PENYEBAB ²⁰ KERUSAKAN
CONNECTING ROD COMPRESSOR MESIN PENDINGIN
DI MESIN KAPAL KM. BAHTERA SUKSES**

**ANGGI FRASTA AHMAD
NIT. 19.42.053
TEKNIKA**

**PROGRAM PENDIDIKAN DIPLOMA IV PELAYARAN
POLITEKNIK ILMU PELAYARAN MAKASSAR
TAHUN 2023**

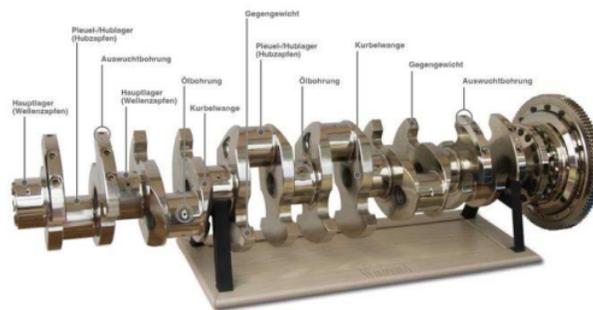
Gambar 2.1 Poros Engkol Kompresor

Poros engkol adalah bagian penting dari mesin pembakaran internal, menurut Umar Sukrisno (1945), "Poros engkol adalah bagian mesin yang berfungsi mengubah gerak naik turun piston menjadi gerak berputar." Poros engkol berukuran kecil dan sedang biasanya terbuat dari satu bahan yang ditempa kemudian diputar, dan bagian besarnya terdiri dari beberapa bagian yang dihubungkan secara berputar. Fungsi utama poros engkol adalah mengubah gerak naik turun Poros engkol harus kuat untuk menahan putaran mesin yang tinggi.

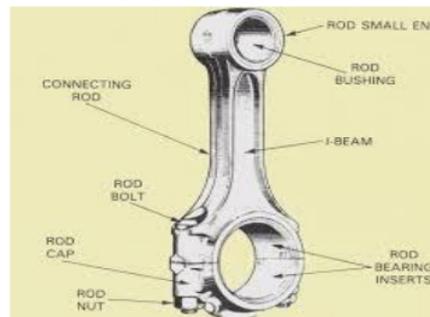
Gambar 2.2 Connecting Rod Compressor

Batang penghubung atau conrod, juga dikenal sebagai batang penghubung, menghubungkan piston dengan poros engkol atau crankshaft. Sistem ini, bersama dengan engkol, membentuk mekanisme sederhana yang dapat mengubah gerak lurus atau linier menjadi gerak melingkar.

- 1) Mata batang, ujung gudgeon, atau ujung kecil berfungsi sebagai penahan bushing pin piston.
- 2) Jarum piston. Bushing adalah bantalan penahan beban yang dapat diganti bila sudah aus.

- 3) Batang adalah bagian batang penghubung antara ujung kecil dan ujung besar yang berbentuk balok I yang kuat dan kaku.
- 4) Diameter poros engkol dan pita penutup diatur pada ujung lebar batang penghubung. Sedangkan komposit membungkus pita bantalan poros engkol dan menempelkannya pada batang penghubung poros engkol.
- 5) Baut dan mur mengunci batang dan menutupi poros engkol yang disebut ujung poros engkol atau ujung besar batang penghubung.
- 6) Konektor ujung besar dari konektor batang dipasang di ujungnya.

Cara kerja batang penghubung poros engkol adalah sebagai berikut: batang penghubung yang menahan beban memindahkan gaya pembakaran ke poros engkol, mengubah gerakannya dari ke atas ke bawah menjadi gerakan berputar.

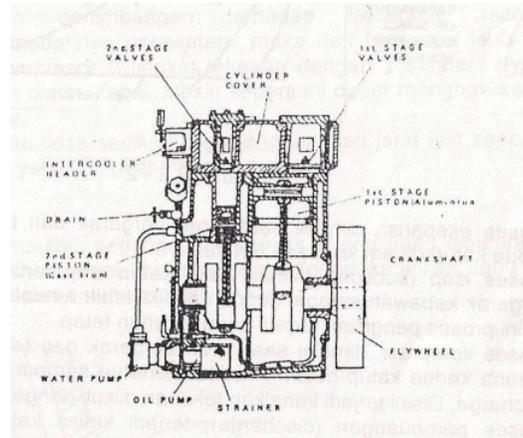
Gambar 2.3 Konstruksi Kompresor

Silinder adalah tempat piston bergerak mundur untuk menyedot dan memampatkan udara. Silinder yang terbuat dari baja

memiliki dinding yang ditaburi mesin bubut dan poles. Untuk kompresor udara, dinding silindernya memiliki rongga yang memungkinkan perpindahan panas. Untuk kompresor, dinding silindernya memiliki rongga berisi air.

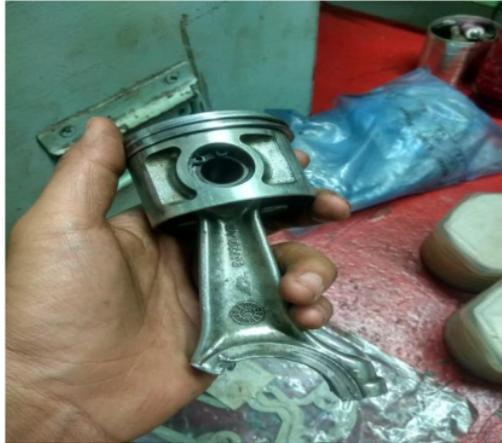
Lampiran 1. *Connecting Rod (Lama)*

- a. Keausan Bantalan: Keausan bantalan pada poros engkol dapat menyebabkan beban yang tidak merata pada *connecting rod*. Hal ini dapat mengakibatkan distorsi dan keausan pada *connecting rod* itu sendiri.
- b. Kurangnya Pelumasan: Kekurangan pelumasan pada bantalan poros engkol atau *connecting rod* dapat menyebabkan gesekan berlebihan dan peningkatan suhu. Hal ini dapat mengakibatkan keausan dan deformasi pada *connecting rod*.
- c. Getaran Berlebihan: Getaran berlebihan pada sistem kompresi dapat mengakibatkan stres yang berlebihan pada *connecting rod*. Faktor penyebab getaran dapat meliputi keseimbangan yang buruk, ketidaksejajaran komponen, atau komponen yang longgar.
- d. Ketegangan Berlebihan: Ketegangan berlebihan pada *connecting rod* dapat terjadi akibat beban berlebih atau beban yang tidak merata. Ketegangan ini dapat menyebabkan retak atau patah pada *connecting rod*.
