SKRIPSI
STUDI ANALISA KERUSAKAN PUSH ROD AUXILIARY ENGINE
GENERATOR DI KAPAL CS LIMIN VENTURE

PROGRAM DIPLOMA IV PELAYARAN
POLITEKNIK ILMU PELAYARAN MAKASSAR
2023

**STUDI ANALISA KERUSAKAN PUSH ROD AUXILIARY
GENERATOR DI KAPAL CS. LIMIN VENTURE**

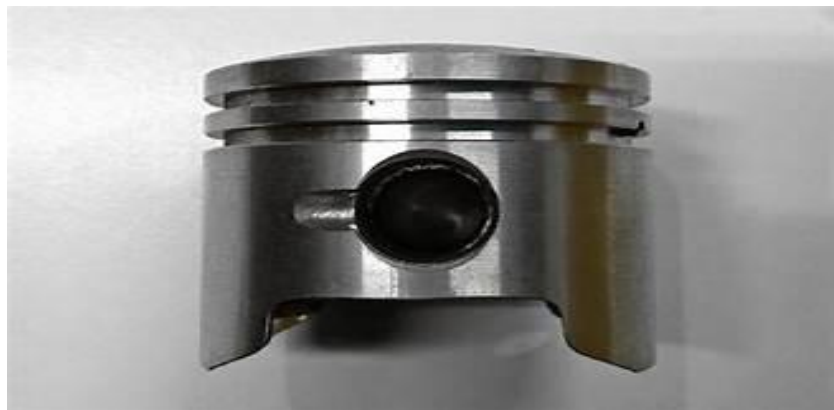
Gambar 2. 3 Piston

Komponen ini berfungsi sebagai menerima pressure (tekanan) hasil dari pembakaran yang terjadi di kepala silinder. Singkat kata, mengatur volume agar proses kerja mesin bisa berlangsung. Biasanya, piston melakukan satu siklus gerakan naik turun sebanyak 4 kali atau 2 kali putaran poros engkol, yang dimana ini sama dengan kinerja bensin selama 4 siklus.

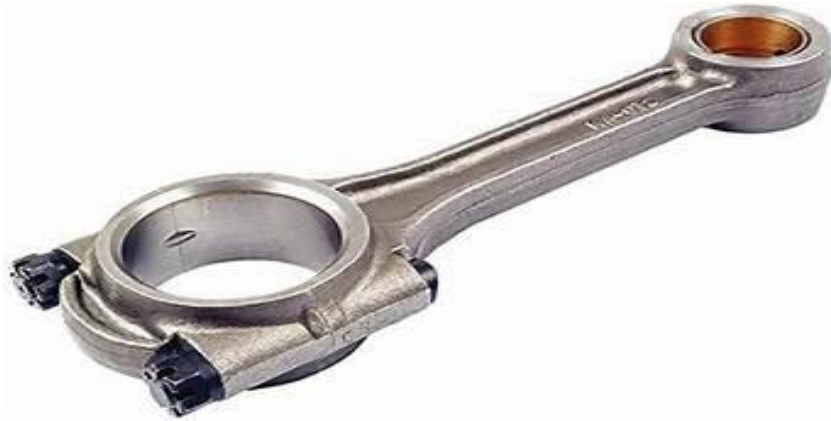
Gambar 2. 4 Batang Piston

Sederhananya, batang torak ini adalah jembatan penghubung antara piston dan poros engkol. Ketika terjadinya perputaran siklus,

batang piston harus mampu berputar secara baik. Bahan batang piston harus kokoh dan tahan terhadap temperatur tinggi

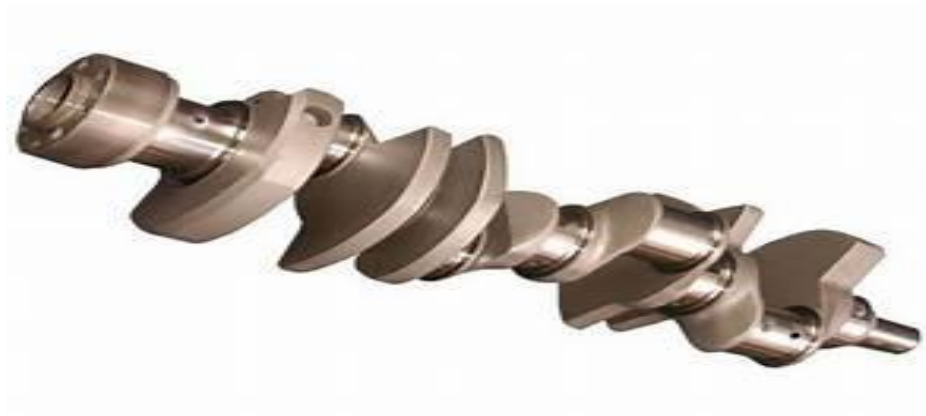
Gambar 2. 5 Poros Engkol

Memiliki tampilan fisik memanjang dengan plat besi yang saling berhimpitan berfungsi sebagai pengubah gerak naik turunnya piston. Maka, gerakan tersebut akan secara otomatis menggerakkan flyweel.

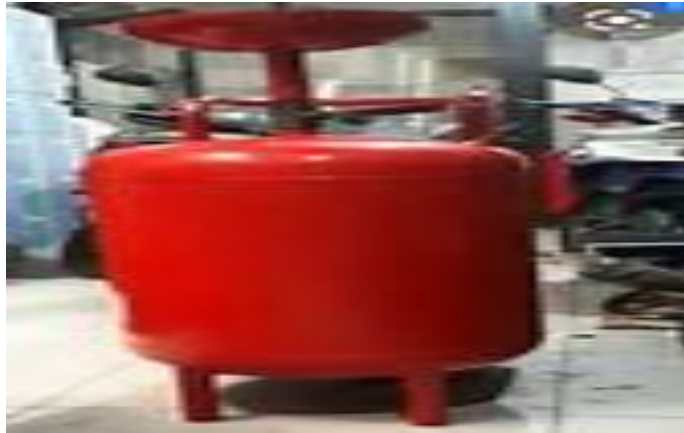
Gambar 2. 6 Penampung Oli

Sesuai dengan namanya penampung oli berfungsi menampung oli ketika mesin sedang berjalan. Bahan terbuat dari besi tipis namun memiliki karakteristik material yang kuat. Penampung oli juga

terdapat bantalan jurnal (jurnal bearing) yang berguna untuk menyalurkan oli ke bagian dalam blok silinder.

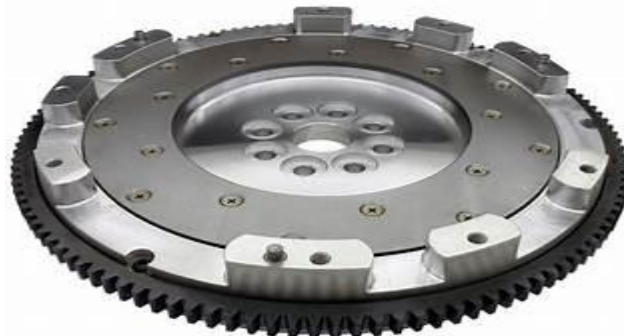
Gambar 2. 8 Flwwheel

Roda gila pada mesin ini berguna untuk menyimpan tenaga di dalam mesin, karena adanya komponen ini kinerja mesin menjadi seimbang. Secara fisik, flywheel terpasang menyambung dengan poros engkol.

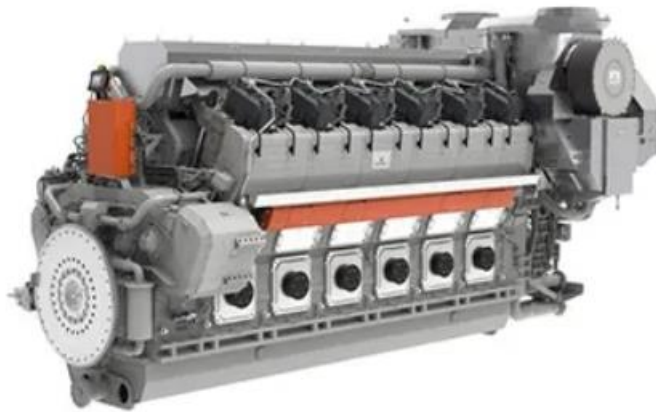
Gambar 2.1 Gambar Engine Block

Engine block adalah bagian utama yang mendukung semua komponen engine.

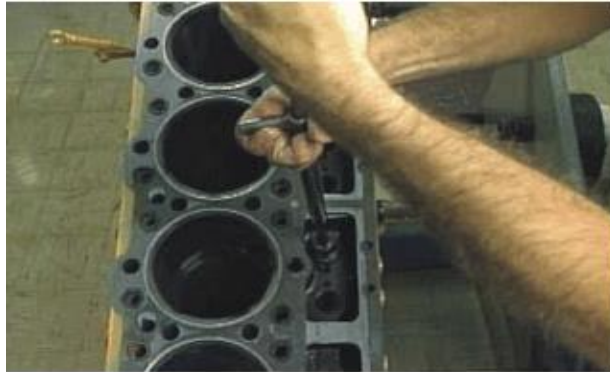
Gambar 2.2 *Cylinder*

Cylinder ialah lubang-lubang di *block engine*. *Cylinder* mempunyai beberapa fungsi dan tugas yaitu:

- a. Rumah untuk piston.
- b. Ruang untuk pembakaran.
- c. Meneruskan panas keluar dari piston.

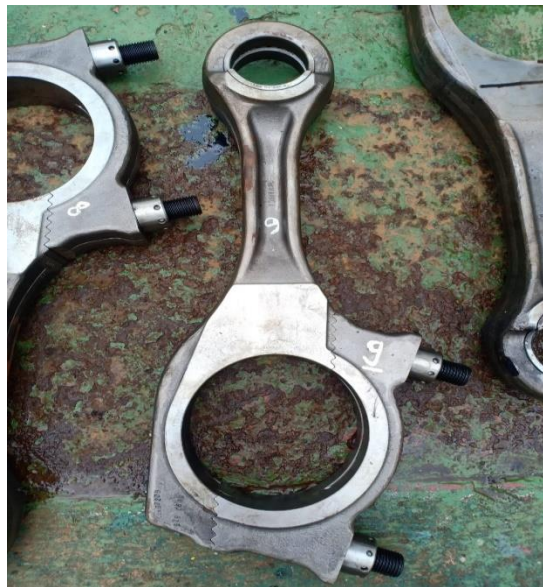
Gambar 2.3 Connecting Rod

Connecting rod menghubungkan piston ke *crankshaft*. Bagian-bagian dari *connecting rod* adalah sebagai berikut:

- 1) Rod eye.
- 2) Piston pin bushing.
- 3) Shank.
- 4) Cap.
- 5) Rod bolt and nuts.
- 6) Connecting rod bearing.

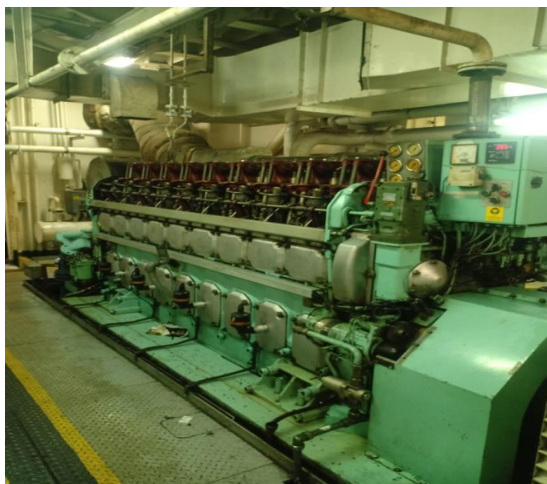
Gambar 2.7 Generator Warsila

Generator Wärtsilä adalah salah satu komponen kunci dalam sistem pembangkit listrik dan digunakan dalam berbagai aplikasi, termasuk kapal, pembangkit listrik darat, dan industri lainnya. Wärtsilä, perusahaan teknologi kelautan dan energi yang terkemuka, telah mengembangkan berbagai jenis generator dengan teknologi mutakhir untuk memenuhi kebutuhan energi dan efisiensi.

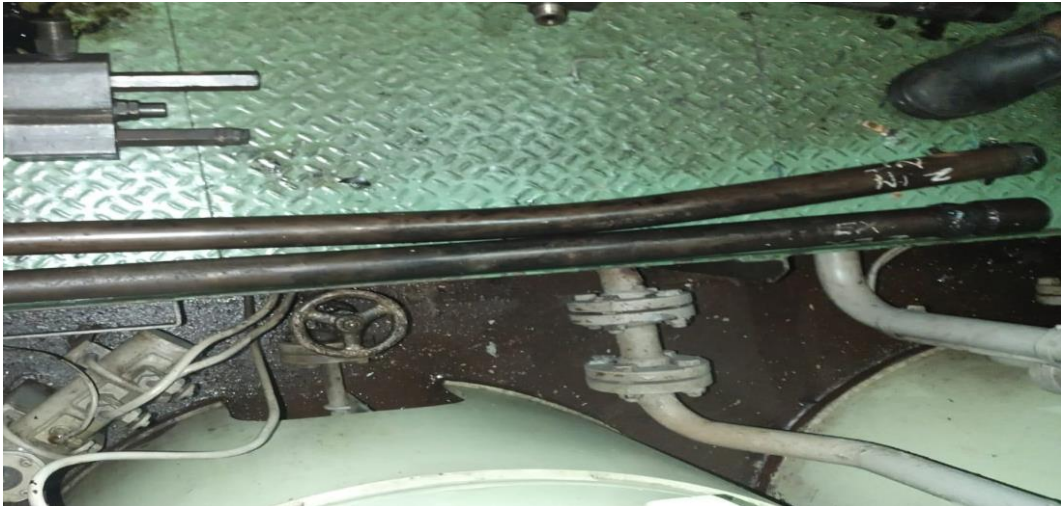
PUSH ROD BENGKOK

Kerusakan yang sering terjadi pada *push rod* adalah *push rod* bengkok, kerusakan itu diakibatkan bibir dari *rocker arm* yang bersentuhan dengan *bridge inlet* dan *exhaust valve aus*, sehingga *clearent* menjadi lebar, dan lambat laun semakin jauh dan posisi *bolt setting clearent* keluar dari lobang *push rod* sehingga nonjok samping dari *push rod* dan piston posisi naik, dari dalam tertekan oleh *lifter*, dan dari atas tertekan oleh rocker arm yang terdorong batang *valve* dan *piston*. maka yang kalah adalah *push rod*.

2. Pelumasan yang Tepat : Menjaga pelumasan yang tepat pada push rod dan komponen katup lainnya dapat mengurangi gesekan dan panas berlebih yang dapat menyebabkan kerusakan.
3. Pemilihan Bahan yang Tepat : Memilih push rod yang terbuat dari bahan berkualitas tinggi dan tahan aus dapat memperpanjang umur pakai dan mengurangi risiko kerusakan.
4. Pengoperasian yang Tepat : Memastikan operasional mesin dalam batas beban yang direkomendasikan dan menghindari situasi suhu berlebih dapat membantu mencegah kerusakan push rod.

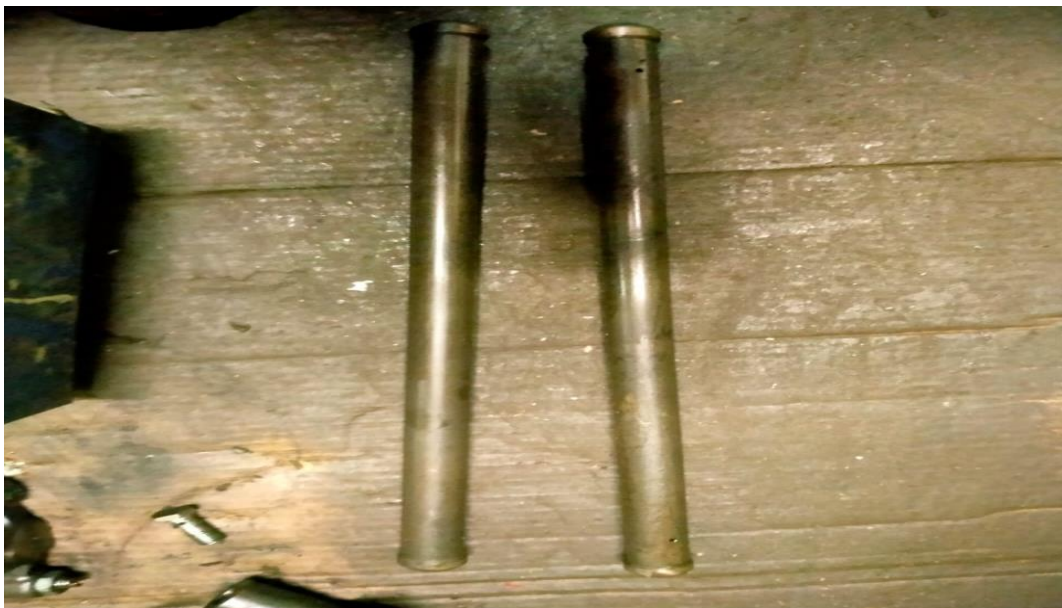
PUSH ROD

Push rod adalah pipa baja dengan dudukan di kedua ujungnya. *Camshaft* menggerakkan push rod sehingga mengangkat rocker arm. Push rod harus lurus dan kedua ujungnya harus halus. Pemeriksaan kelurusan dapat dilakukan dengan meletakkan kedua ujung batang tersebut pada dua buah blok V yang diletakan pada sebuah meja perata. Untuk memeriksa kelurusan dipakai sebuah indikator jarum yang ditempelkan pada batang pendorong tersebut, kemudian jarum indicator tersebut diletakan pada angka "0" putarkan batang pendorong, jika jarum tidak berubah dan tetap menunjuk di sekitar arah "0" maka batang pendorong tersebut masih lurus. Push rod katup yang bengkok (run out), dapat diluruskan dengan mengepres Push rod tersebut, sehingga push dapat kembali berfungsi dengan baik. Batang pendorong (*push rod*) berfungsi, untuk meneruskan gerakan *valve lifter* (pengangkat katup) ke *rocker arm*.
