# **ANALISIS MENURUNNYA KINERJA TURBOCHARGER MAIN ENGINE MT. FLORENTINE**

Disusun sebagai salah satu syarat untuk  
menyelesaikan Program Pendidikan dan  
Pelatihan Pelaut (DP) Tingkat I

**PROGRAM DIKLAT PELAUT TINGKAT  
I POLITEKNIK ILMU PELAYARAN  
MAKASSARTAHUN 2023**

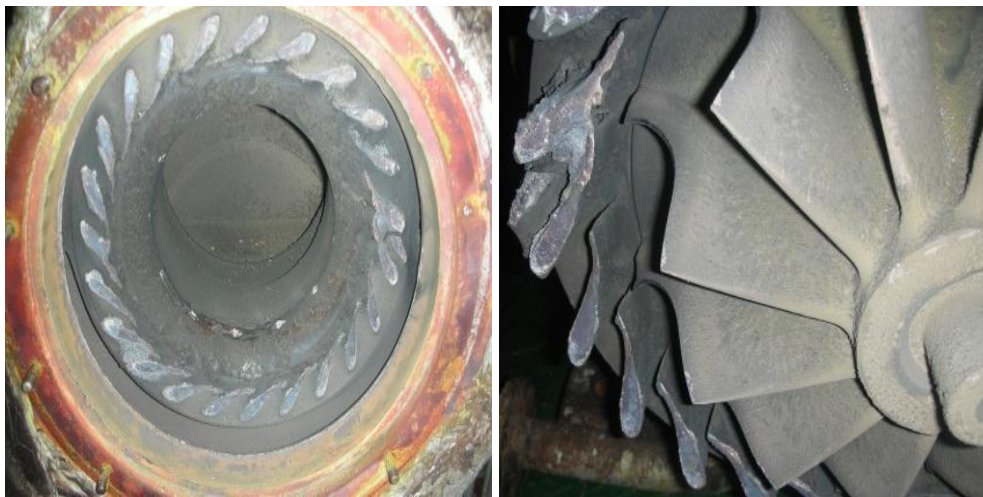
Gambaran 3.6. Gesekan akibat Penumpukan karbon

Tetapi seiring dengan perjalanan waktu turbocharger ini mengalami suatu indikasi kegagalan fungsi yang mengakibatkan kinerjanya menurun:
