**ANALISIS TERJADINYA HIGH TEMPERATUR PADA MAIN
ENGINE YANG MENYEBABKAN PERFORMA MENURUN
DIKAPAL MT. VACAMONTE**

SIMSON KADANG TIKU
NIS. 24.07.102.025
AHLI TEKNIKA TINGKAT I

PROGRAM DIKLAT PELAUT TINGKAT I
POLITEKNIK ILMU PELAYARAN MAKASSAR
TAHUN 2024

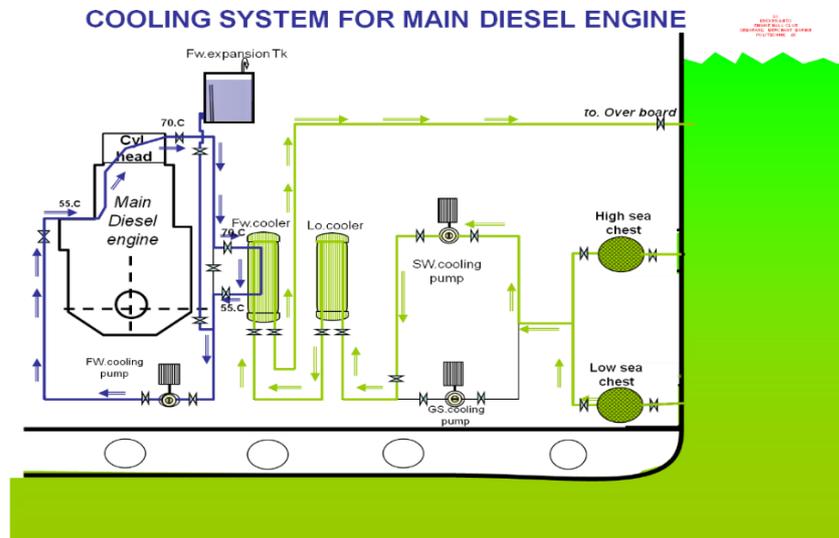
Gambar 2.1 : cooling system for main diesel engine

Menurut Hery Sonaryo Dkk, “Perawatan dan Perbaikan Motor Diesel Penggerak Kapal (75)”, sistem pendinginan sangat besar manfaatnya untuk menetralkan dan mengontrol temperatur motor. Sebagian panas yang berasal dari gas pembakaran harus dipindahkan secara langsung ke Fluida pendinginan,

sedangkan pada bagian bawah silinder pemindahan panas ke Fluida pendinginan terjadi secara tidak langsung.

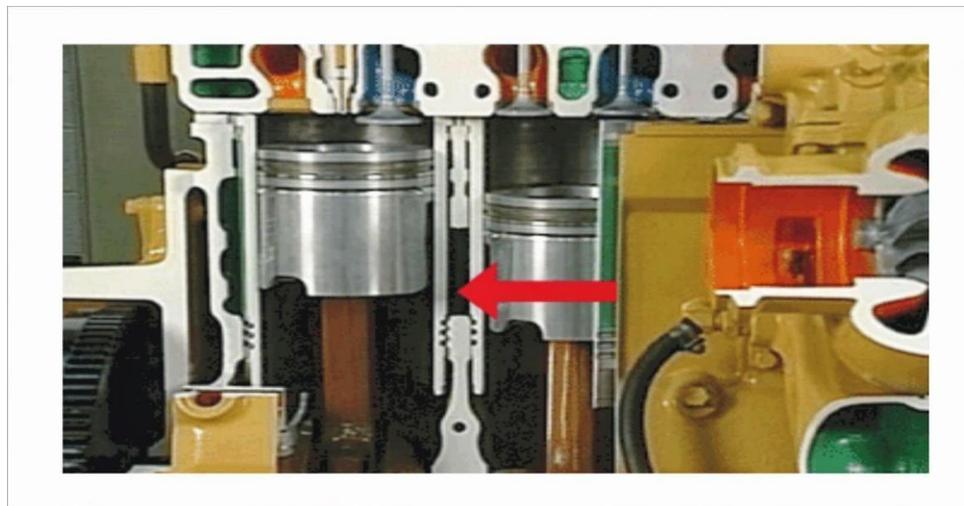
Gambar 2.2 : bagian- bagian mesin yang perlu didinginkan

Jika pendinginan tidak dapat berfungsi dengan baik, temperatur setiap bagian silinder akan naik. Keadaan ini akan mengakibatkan terjadinya kerusakan dinding ruang bakar, kemacetan cincin toran atau menguap dan terbakarnya minyak pelumas. Oleh karena itu, motor harus didinginkan dengan baik meskipun pendinginan merupakan kerugian jika ditinjau dari segi pemanfaatan energi. Namun, pendinginan merupakan keperluan untuk menjamin kelangsungan kerja mesin. Menurut Van Maanen, “Motor Diesel Kapal Jilid I” adalah pada saat pembakaran sebuah motor diesel akan mencapai suhu 1800°K (1527°C) atau lebih. Selama awal pembuangan gas-gas, setelah terjadi ekspansi dalam silinder, suhu gas pembakaran masih akan mencapai suhu 1000°K (727°C). Dinding ruang pembakaran (tutup silinder, bagian atas torak, bagian atas lapisan silinder), katup buang dan disekitarnya, termasuk dan antara pintu buang

akan menjadi sangat panas karena gas tersebut. Untuk mencegah pengurangan besar dari kekuatan material dan perubahan bentuk secara termis dari bagian motor, maka bagian bagian tersebut harus didinginkan. Khususnya mengenai lapisan silinder berlaku pula bahwa lapisan pelumas harus tetap dijaga kondisinya yang berarti memerlukan pendingin pula. Bagian motor berikut, dalam rangka pembakaran, harus mendapatkan pendinginan :

1. Bagian dari lapisan silinder.
2. Tutup silinder.
3. Bagian atas torak.
4. Rumah katup buang dan sejenis, termasuk juga katup buang.
5. Bagian dari katup bahan bakar disekeliling pengabut.
6. Rumah turbin gas buang.

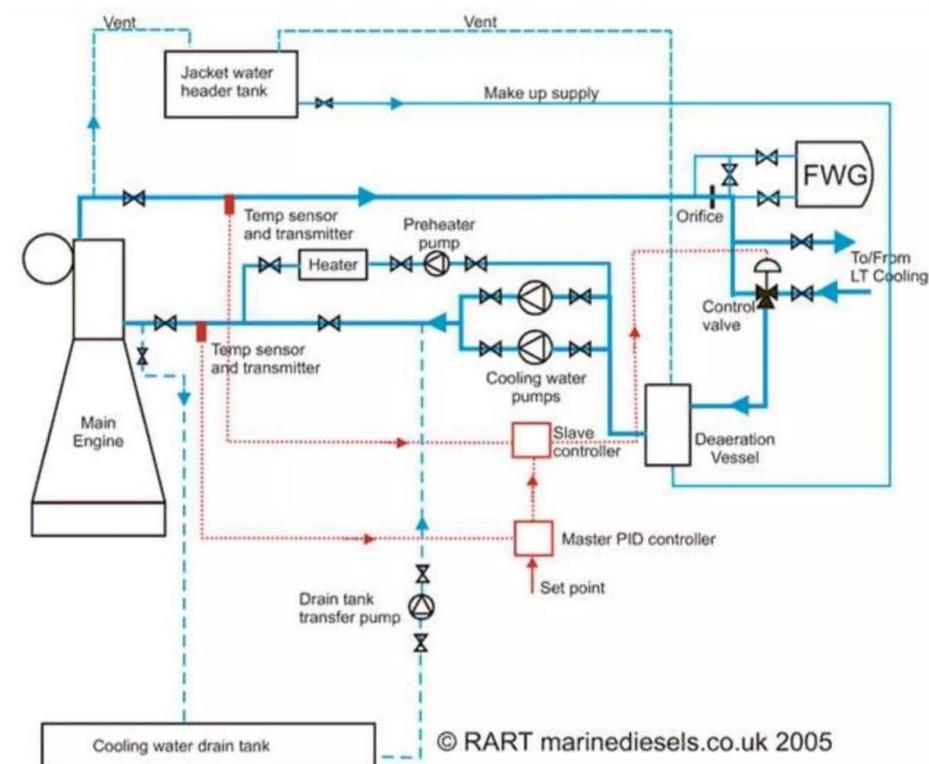
Gambar 2.3 : centra cooling system

tinggi ke temperatur yang rendah. Sebagai bahan pendingin yang baik untuk mesin induk di kapal dapat digunakan air, karena penyerapan panas oleh air lebih baik dibanding minyak pelumas atau udara. Dan tujuan dari pada bahan pendingin di atas adalah sebagai berikut :

1. Menjaga agar mesin mampu bekerja terus menerus.
2. Menjaga tenaga yang optimum.
3. Mengurangi terjadinya kerusakan mesin.
4. Menjaga temperatur agar bekerja dalam kondisi normal.

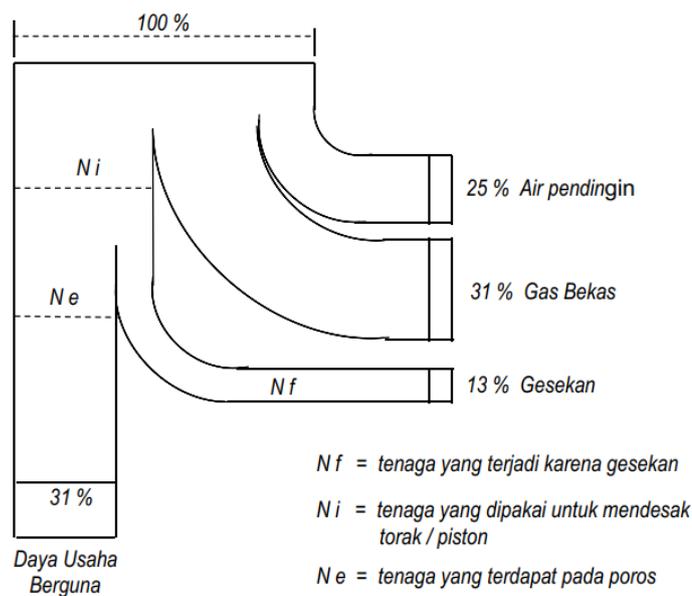
Gambar 2.4 : Neraca Panas

Menurut Çengel dan Turner dalam "*Fundamentals of Thermal-Fluid Sciences*" (2018), neraca panas dalam sistem mesin diesel di atas kapal melibatkan analisis aliran energi panas dari bahan bakar ke dalam silinder mesin dan dari mesin ke sistem pembuangan. Buku ini menjelaskan bagaimana neraca panas digunakan untuk mengevaluasi efisiensi termal mesin diesel dengan memperhitungkan energi yang masuk sebagai hasil pembakaran bahan bakar dan energi yang keluar dalam bentuk kerja mekanik serta panas yang dibuang ke lingkungan. Çengel dan Turner juga membahas bagaimana analisis neraca panas dapat membantu dalam desain dan optimasi sistem propulsi kapal untuk mencapai performa yang lebih baik.

Selain itu, Incropera dan DeWitt dalam "*Fundamentals of Heat and Mass Transfer*" (2017) menekankan pentingnya neraca panas dalam menganalisis sistem pendinginan mesin diesel di kapal. Buku ini menguraikan bagaimana neraca panas diterapkan untuk mengukur dan mengelola aliran energi panas yang dihasilkan oleh mesin dan sistem pendingin kapal. Dengan memantau distribusi dan perpindahan energi panas, teknisi dapat mengidentifikasi potensi masalah seperti overheat atau inefisiensi dalam sistem pendingin, yang dapat mempengaruhi performa mesin diesel dan umur panjangnya. Incropera dan DeWitt menunjukkan bahwa pemahaman yang mendalam tentang neraca panas dapat mengarah pada peningkatan desain dan perawatan sistem pendinginan kapal.
