**ANALISIS TERJADINYA KONTAMINASI *LUBRICATING OIL*  
PADA *GEARBOX* MT. STRAITS GEMILANG**

Disusun Sebagai Salah Satu Syarat Untuk Menyelesaikan Program Pendidikan Dan  
Pelatihan Pelaut (DP) Tingkat I.

**PROGRAM DIKLAT PELAUT TINGKAT I POLITEKNIK  
ILMU PELAYARAN MAKASSAR  
TAHUN 2025**

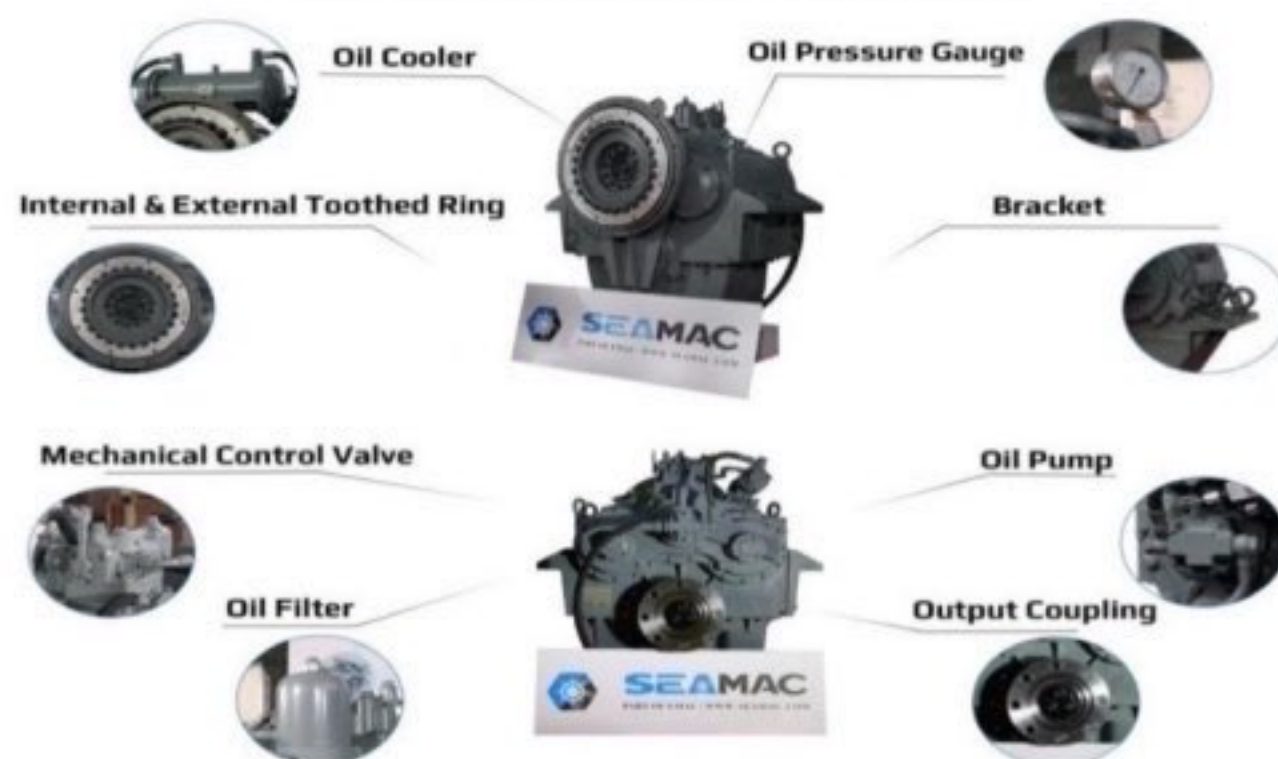
Gambar 2 Komponen Utama *Gearbox*

Berikut ini adalah penjabaran komponen-komponen utama pada *gearbox* kapal, yaitu:
