**PENYEBAB TIDAK OPTIMALNYA KERJA STEERING  
GEAR DIKAPAL MV. AISHA KAMILA**

Disusun sebagai salah satu syarat penyelesaian Program  
Pendidikan Dan Pelatihan Pelaut (DP) Tingkat I

**AHLI TEKNIK TINGKAT I**

**PROGRAM DIKLAT PELAUT TINGKAT I  
POLITEKNIK ILMU PELAYARAN MAKASAR  
2025**

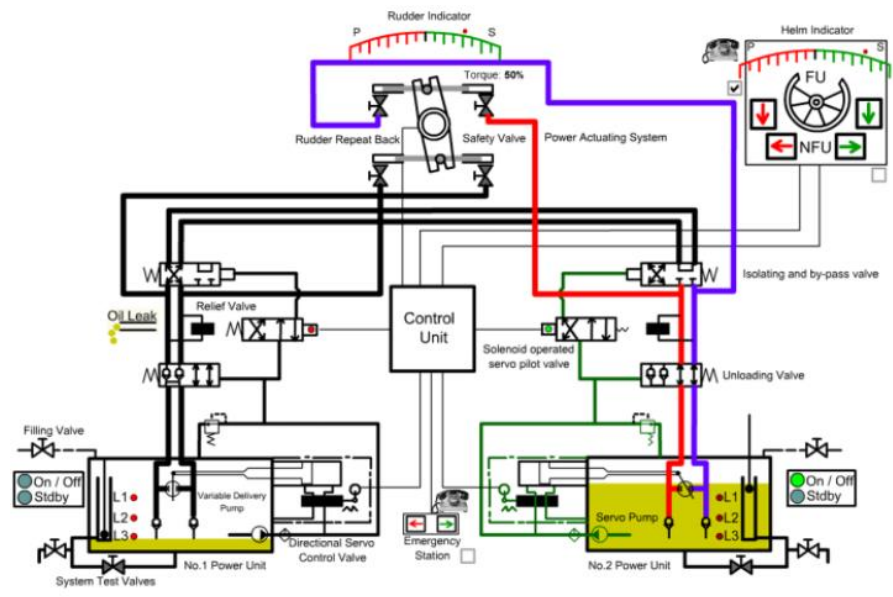
## Gampsi 2.1 Skema *Steering Gear*

Jika sistem pelumasan tidak bekerja optimal, maka gesekan antara shaft dan *bearing* akan meningkat. Hal ini menyebabkan *bearing* cepat aus, timbulnya panas berlebih, dan potensi kegagalan pada oil seal yang akan berujung pada kebocoran oli. Kebocoran oli akan menurunkan volume oli di reservoir, menyebabkan masuknya udara atau air laut ke dalam sistem, yang pada akhirnya semakin memperparah kondisi *Steering Gear*.

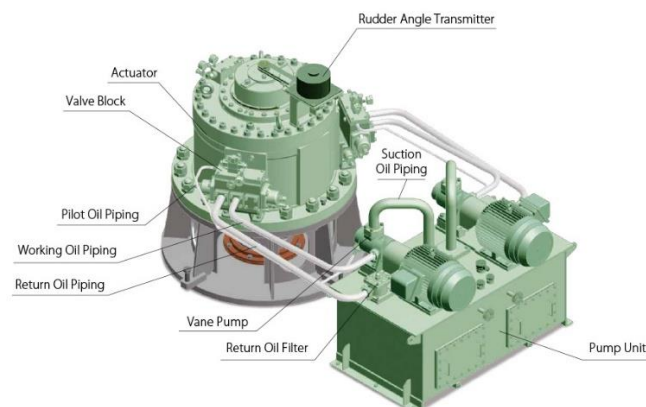
## Gampsi 2.2 Pompa Hidrolik

Pompa, biasanya pompa piston aksial, menghasilkan tekanan oli (100–110 psi normal). Motor listrik (25–30 A normal), menggerakkan pompa tersebut. Pompa dan motor digerakkan bersama untuk mengalirkan oli bertekanan ke silinder. Bila tekanan naik (115–130 psi), itu menandakan adanya hambatan atau kebocoran dalam sistem .

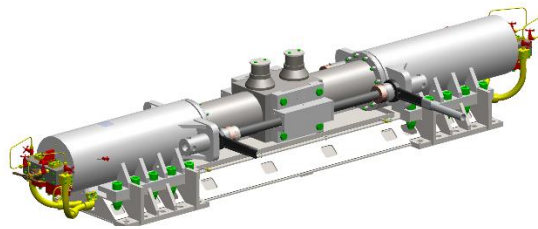
Gampsi 2.3 Silinder Hidrolik

Dua atau empat silinder hidrolik mendorong tiller, yang mengubah gerakan linier ke rotasi pada rudder stock. Konfigurasi four-ram memberi kestabilan dan redundansi. Differential dan follow-up mekanisme memastikan kecepatan dan akurasi hingga sudut maksimal  $\pm 35^\circ$ .

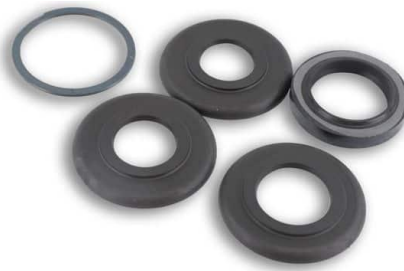
Gampsi 2.6 Oil Seal

Oil seal menjaga oli tetap dalam sistem dan mencegah masuknya air laut. Bila seal aus, terjadi kebocoran oli bercampur air, tekanan turun, volume oli menurun. Reservoir menyimpan oli dan memiliki filter serta alarm level oli rendah untuk mendeteksi kebocoran awal .
